27 mai 2017 — Sites du Sellaret et des Oures (alt. 1900 m.)

Canal de Malcros Travaux effectués en 2017

Association loi 1901
Sauvegarde et restauration
du canal de Malcros
Mairie — 05260 Saint-Michel
de Chaillol

30 juin, 1er et 2 juillet 2017 — chantier d'altitude, col de Riou Beyrou — site de la cabane des parisiens (alt. 2700 m.)

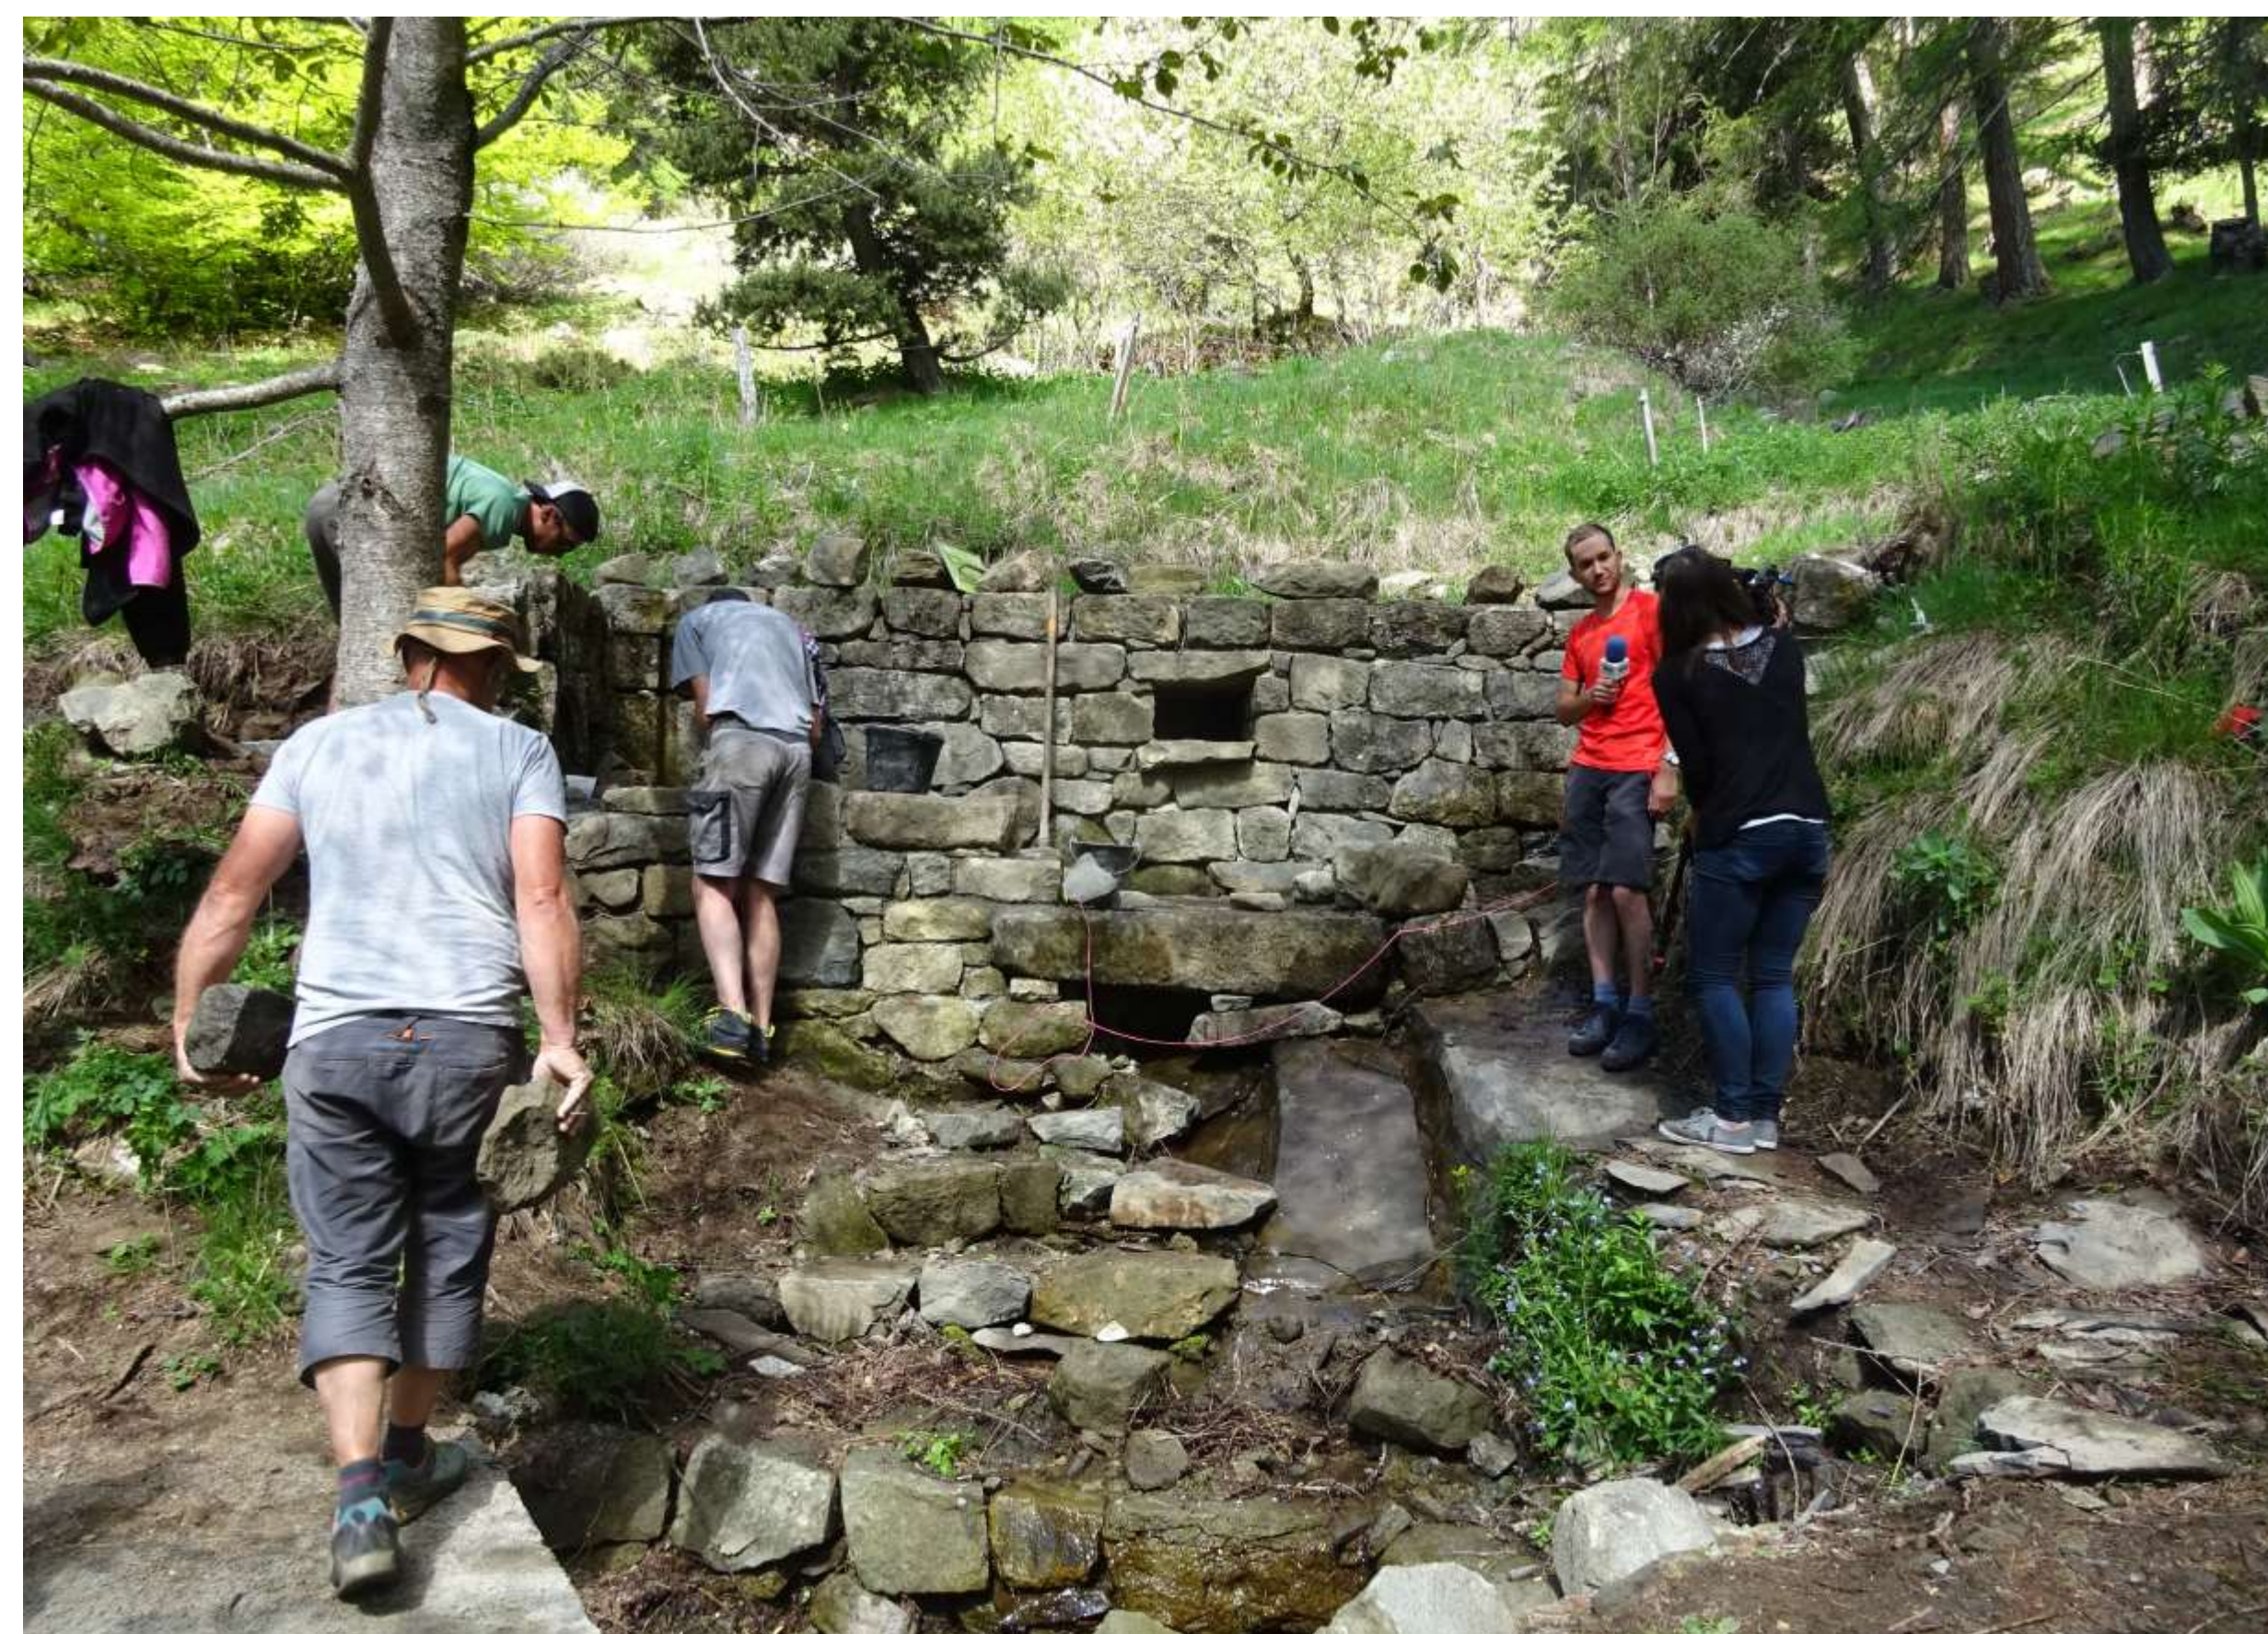
Reconstruction des ébauches du mur Est de la martelière des Oures. Objectif : donner à voir le volume du bassin.

- Reconstruction des ébauches du mur Est de la martelière des **Oures**.
- Collecte de blocs de grès pour taille à fin de maçonnerie à l'identique du mur Ouest.

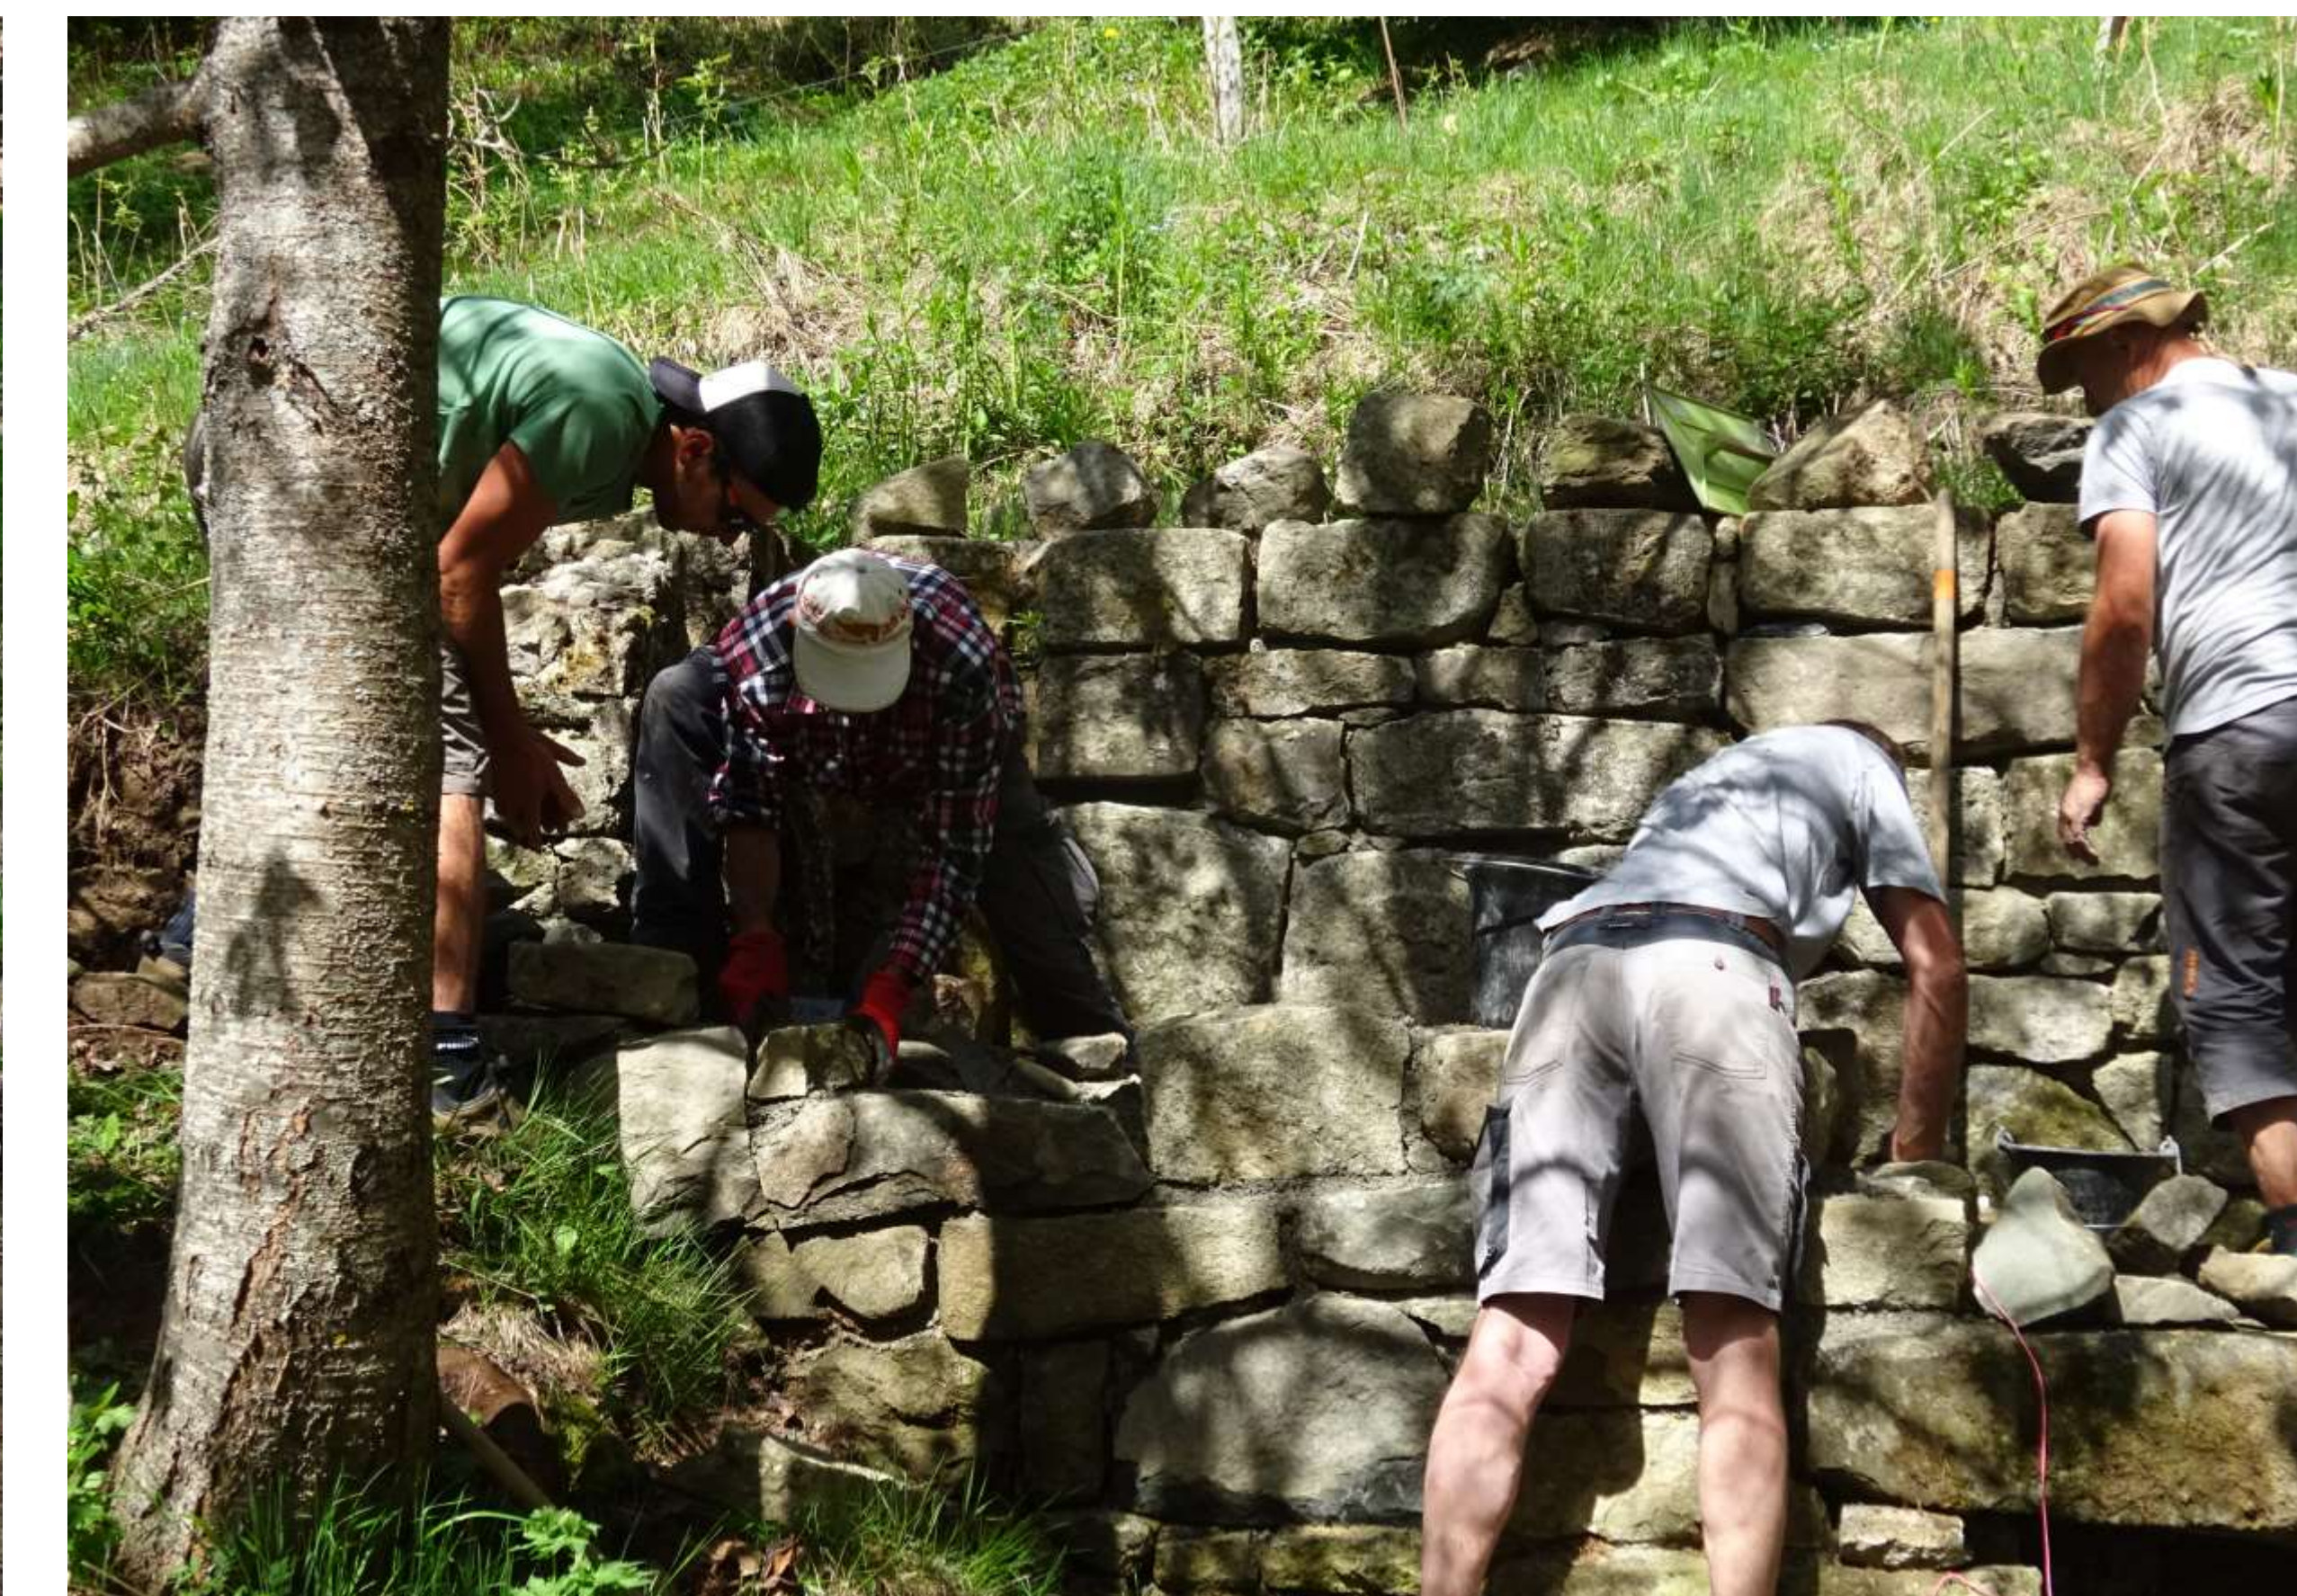
Élévation de l'ébauche gauche selon appareillage du mur Ouest visible en fond sur la photo.

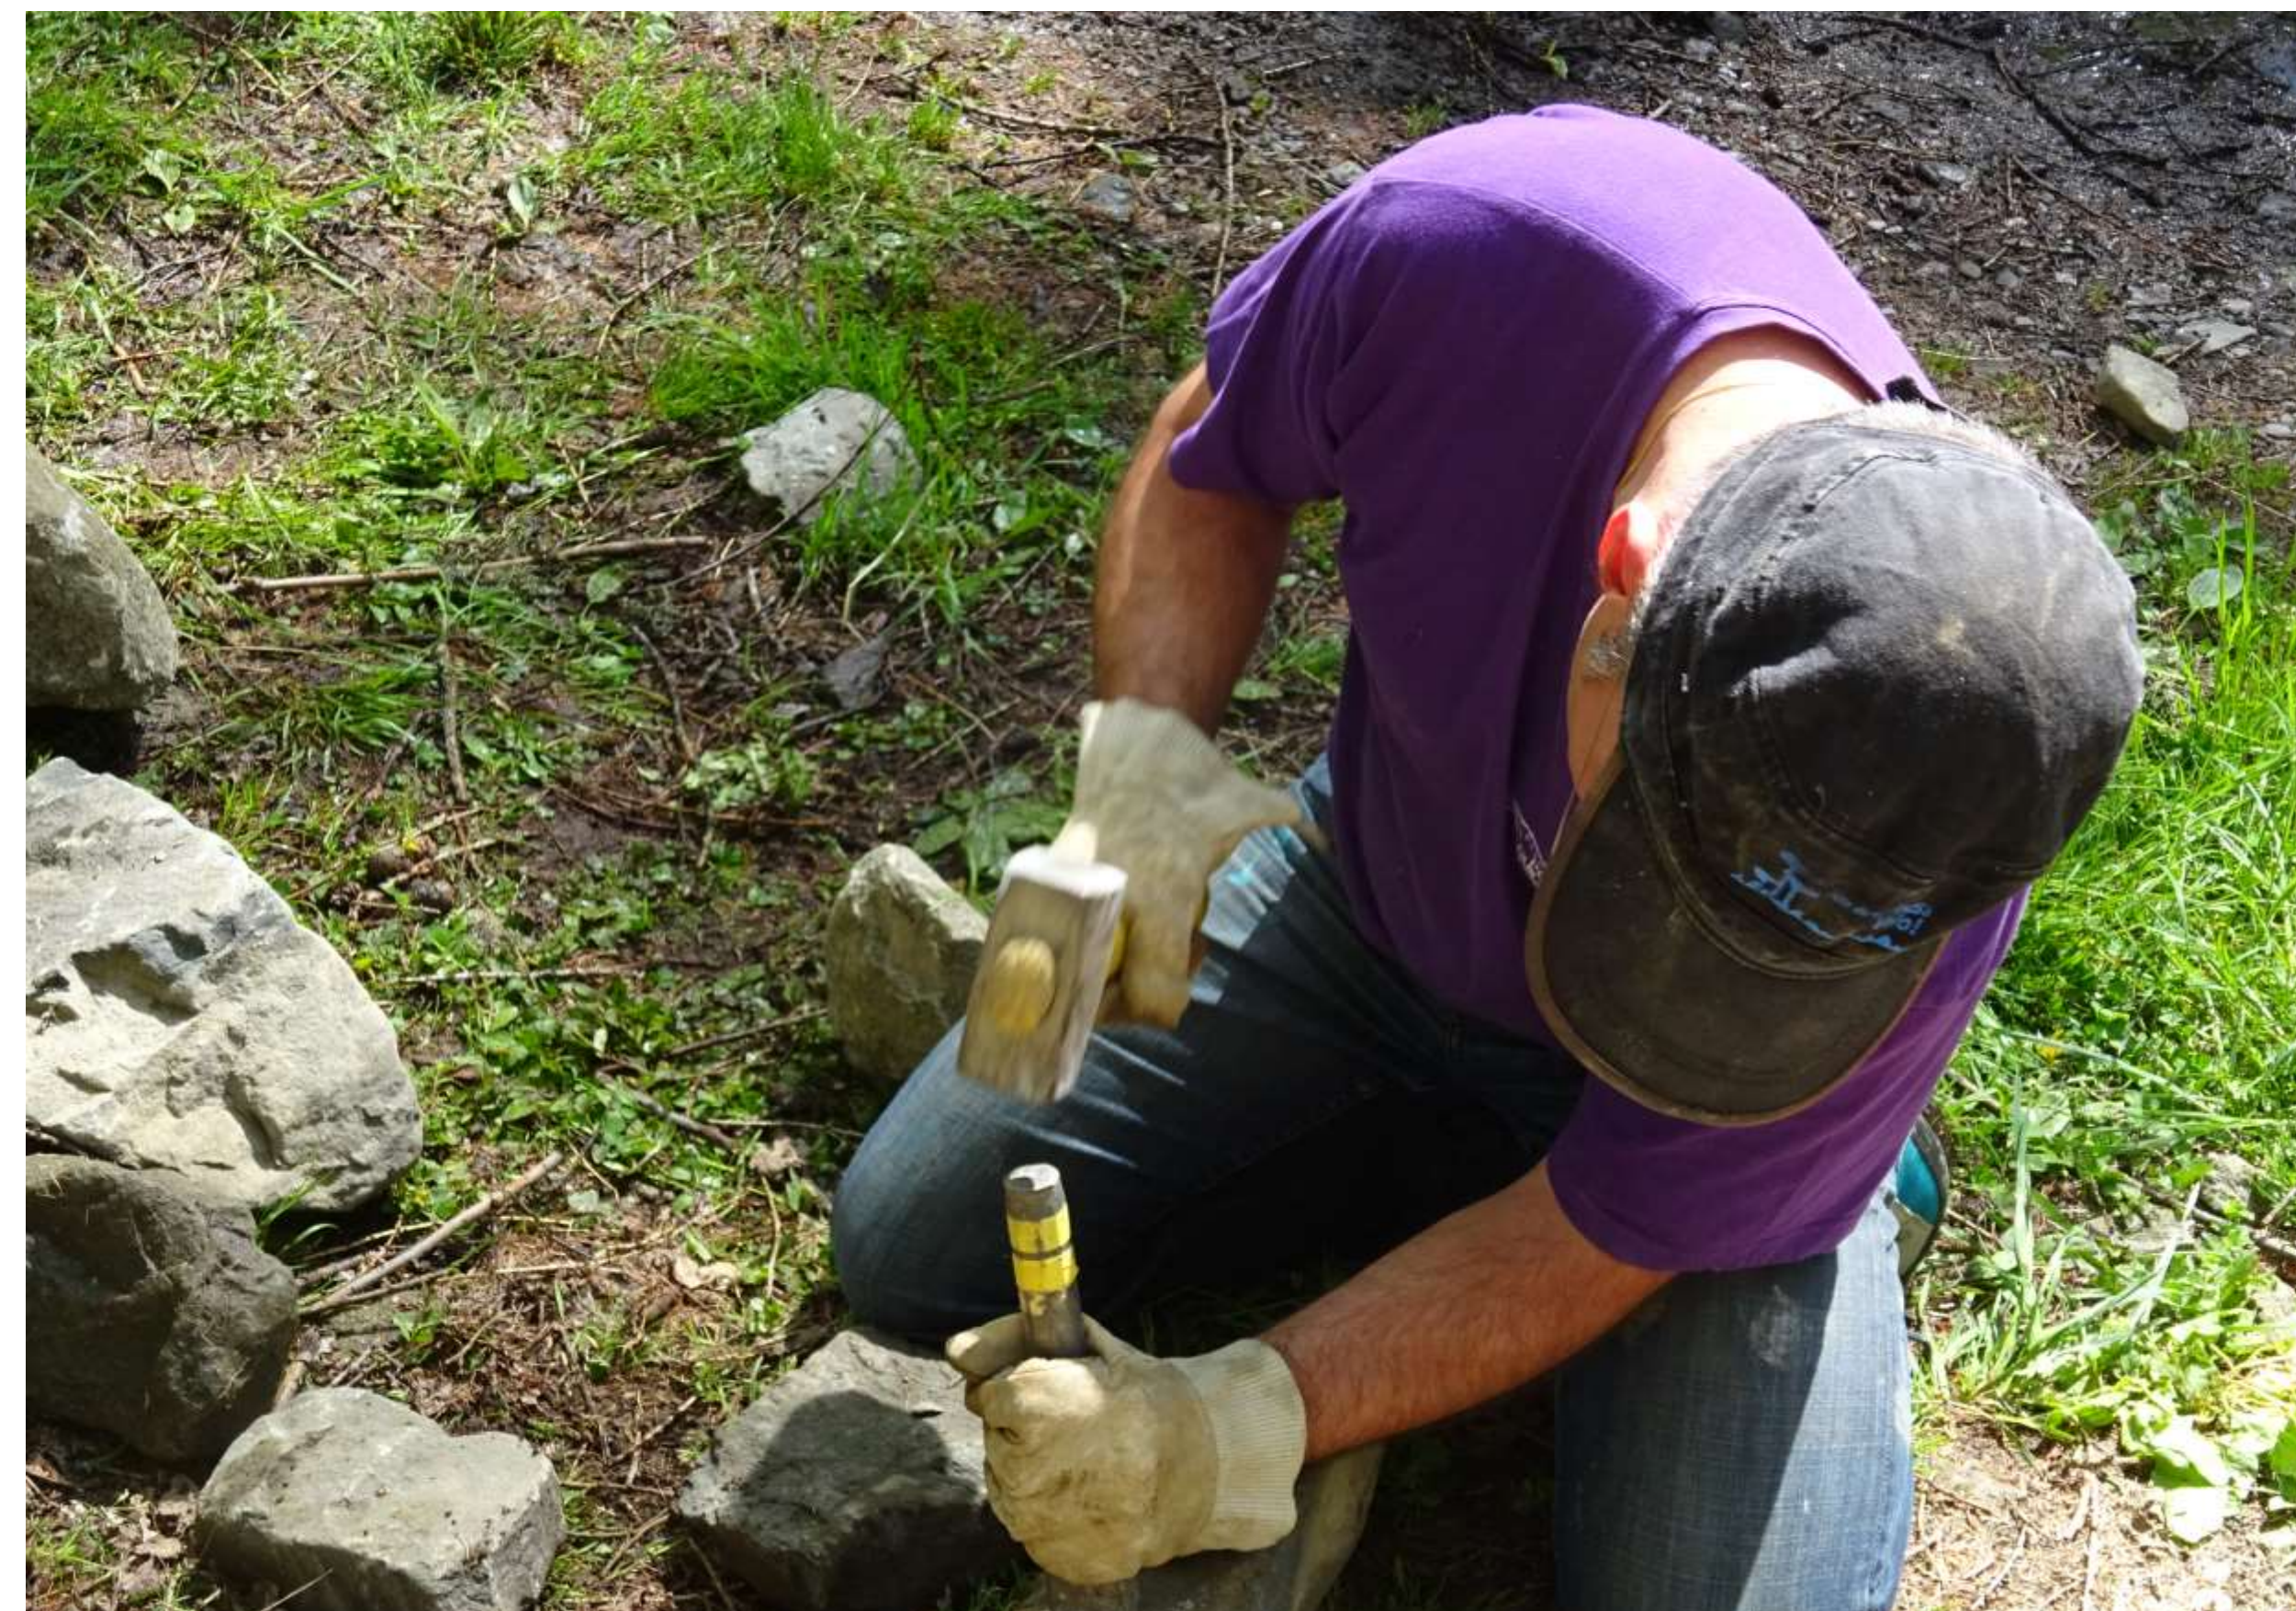
Préparation de blocs pour la reconstruction.

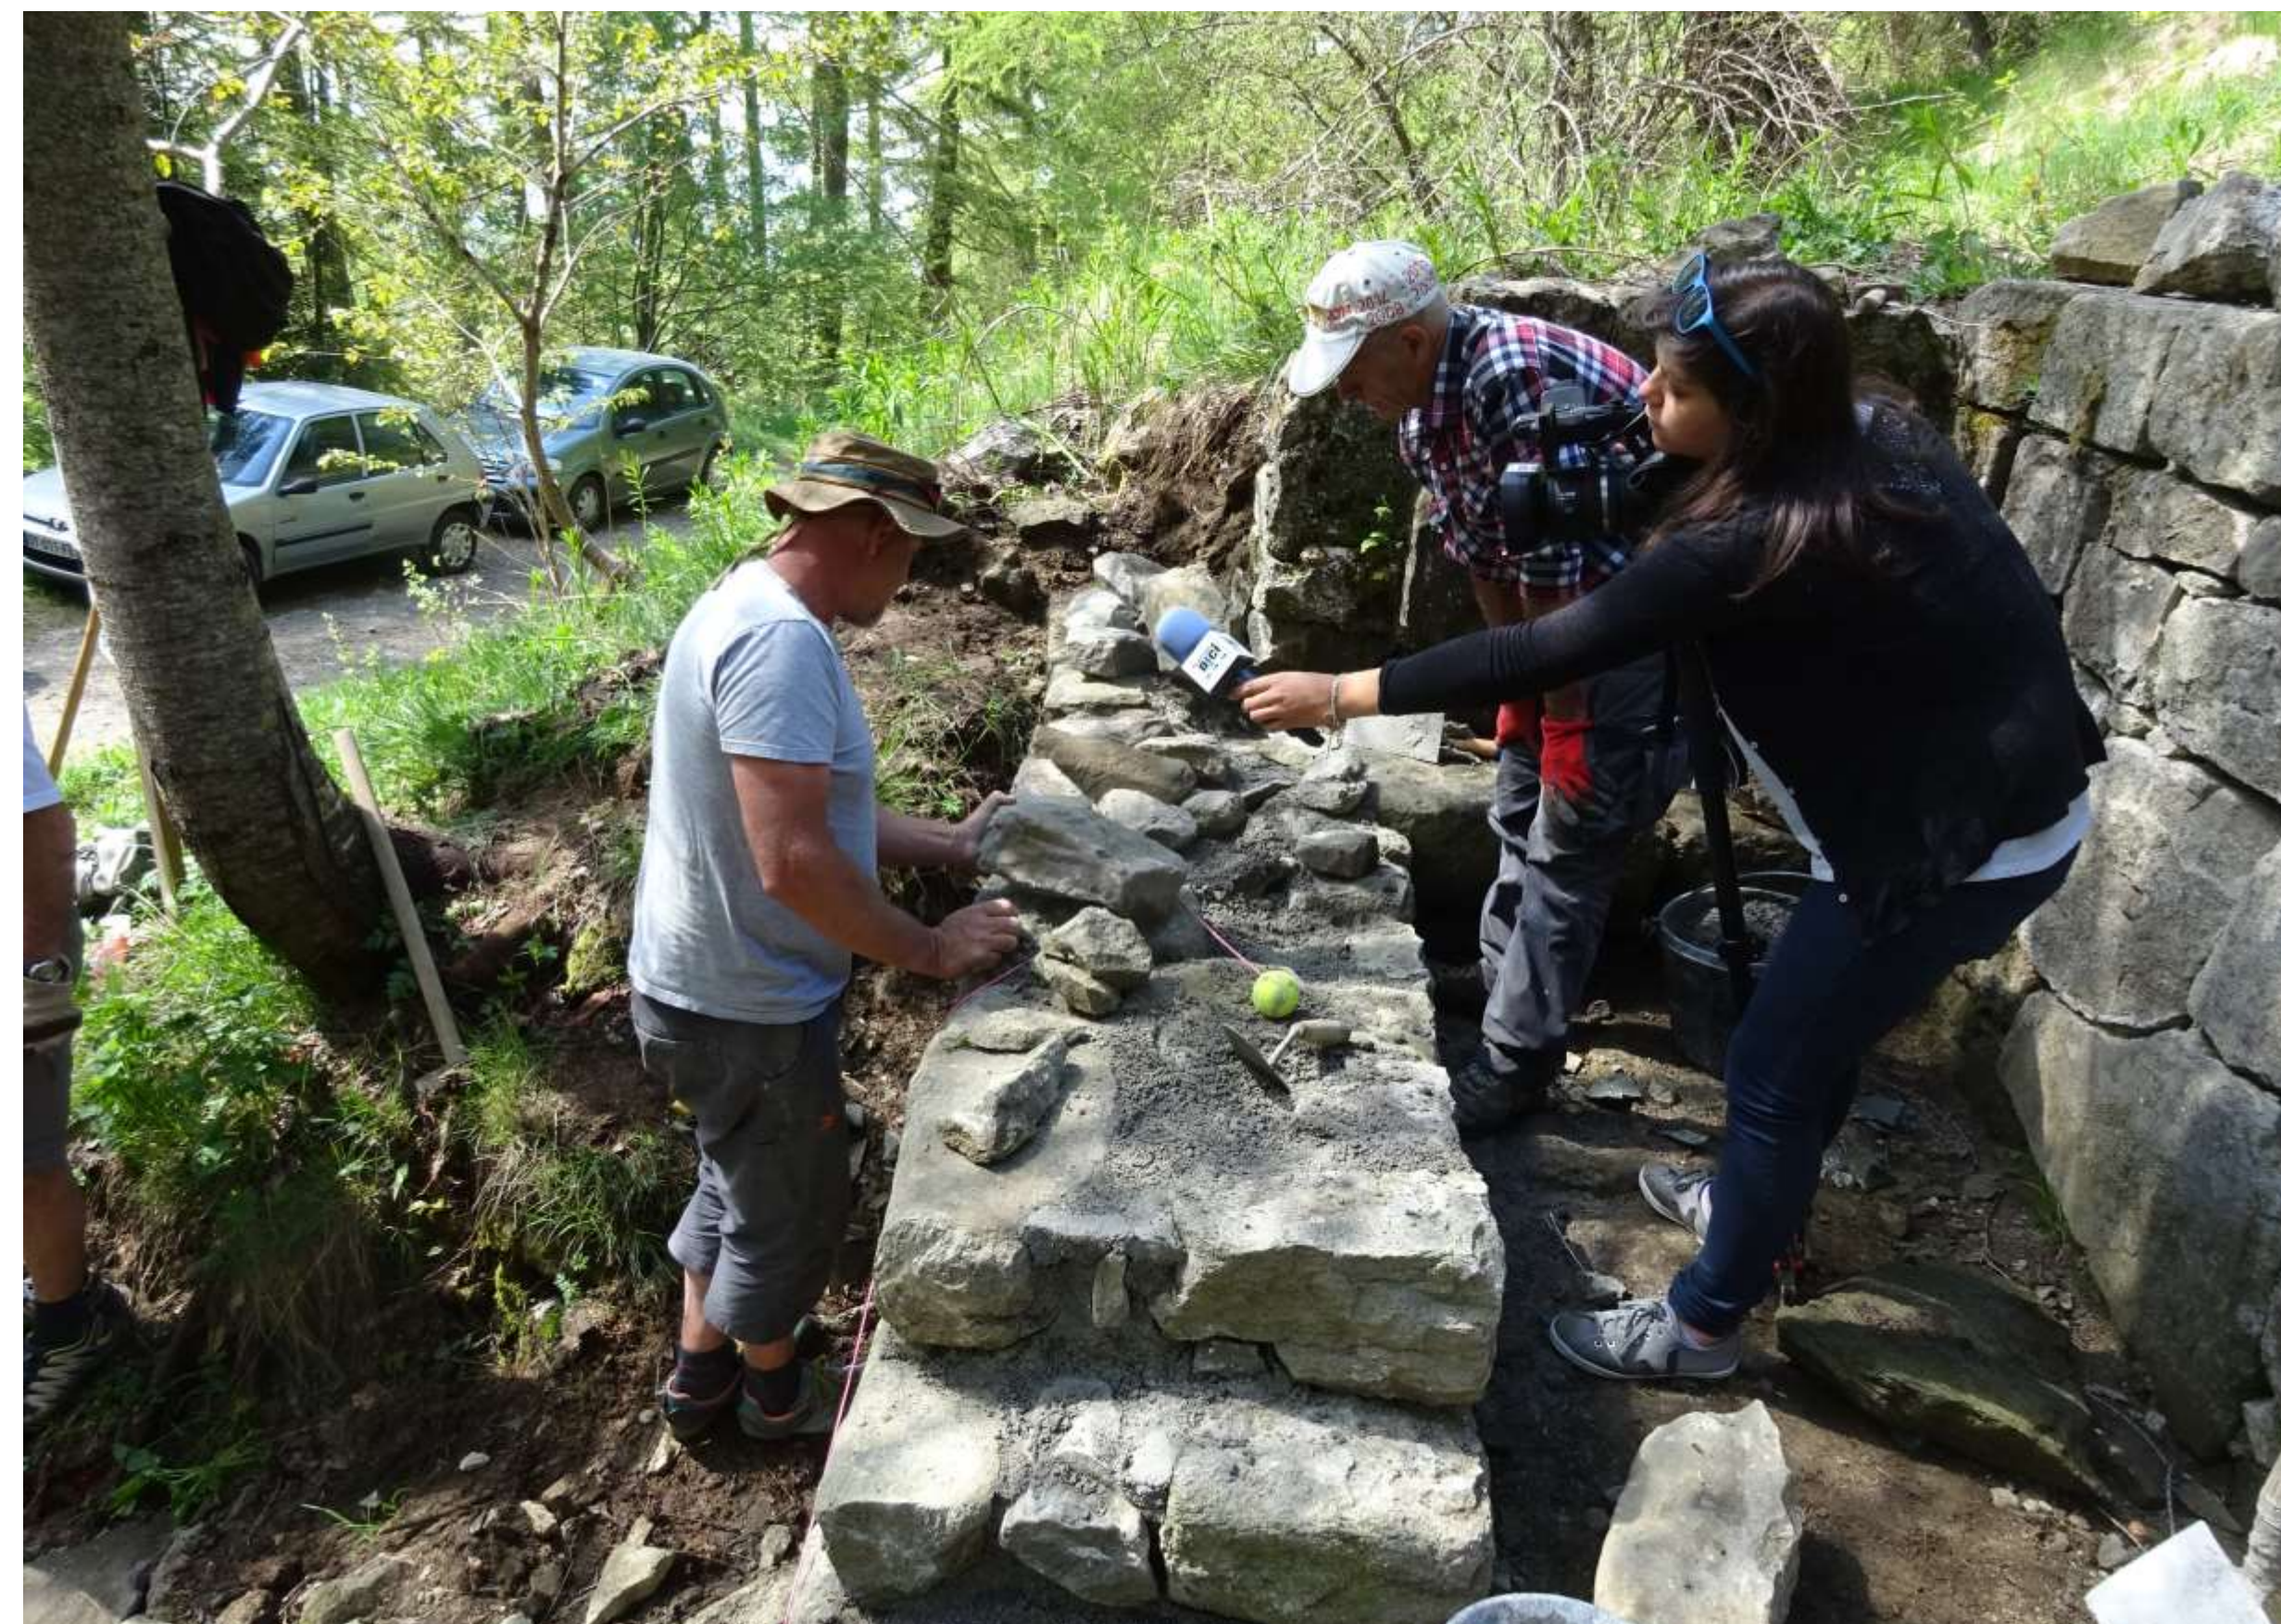
Vue de l'ébauche gauche permettant d'en apprécier l'épaisseur.

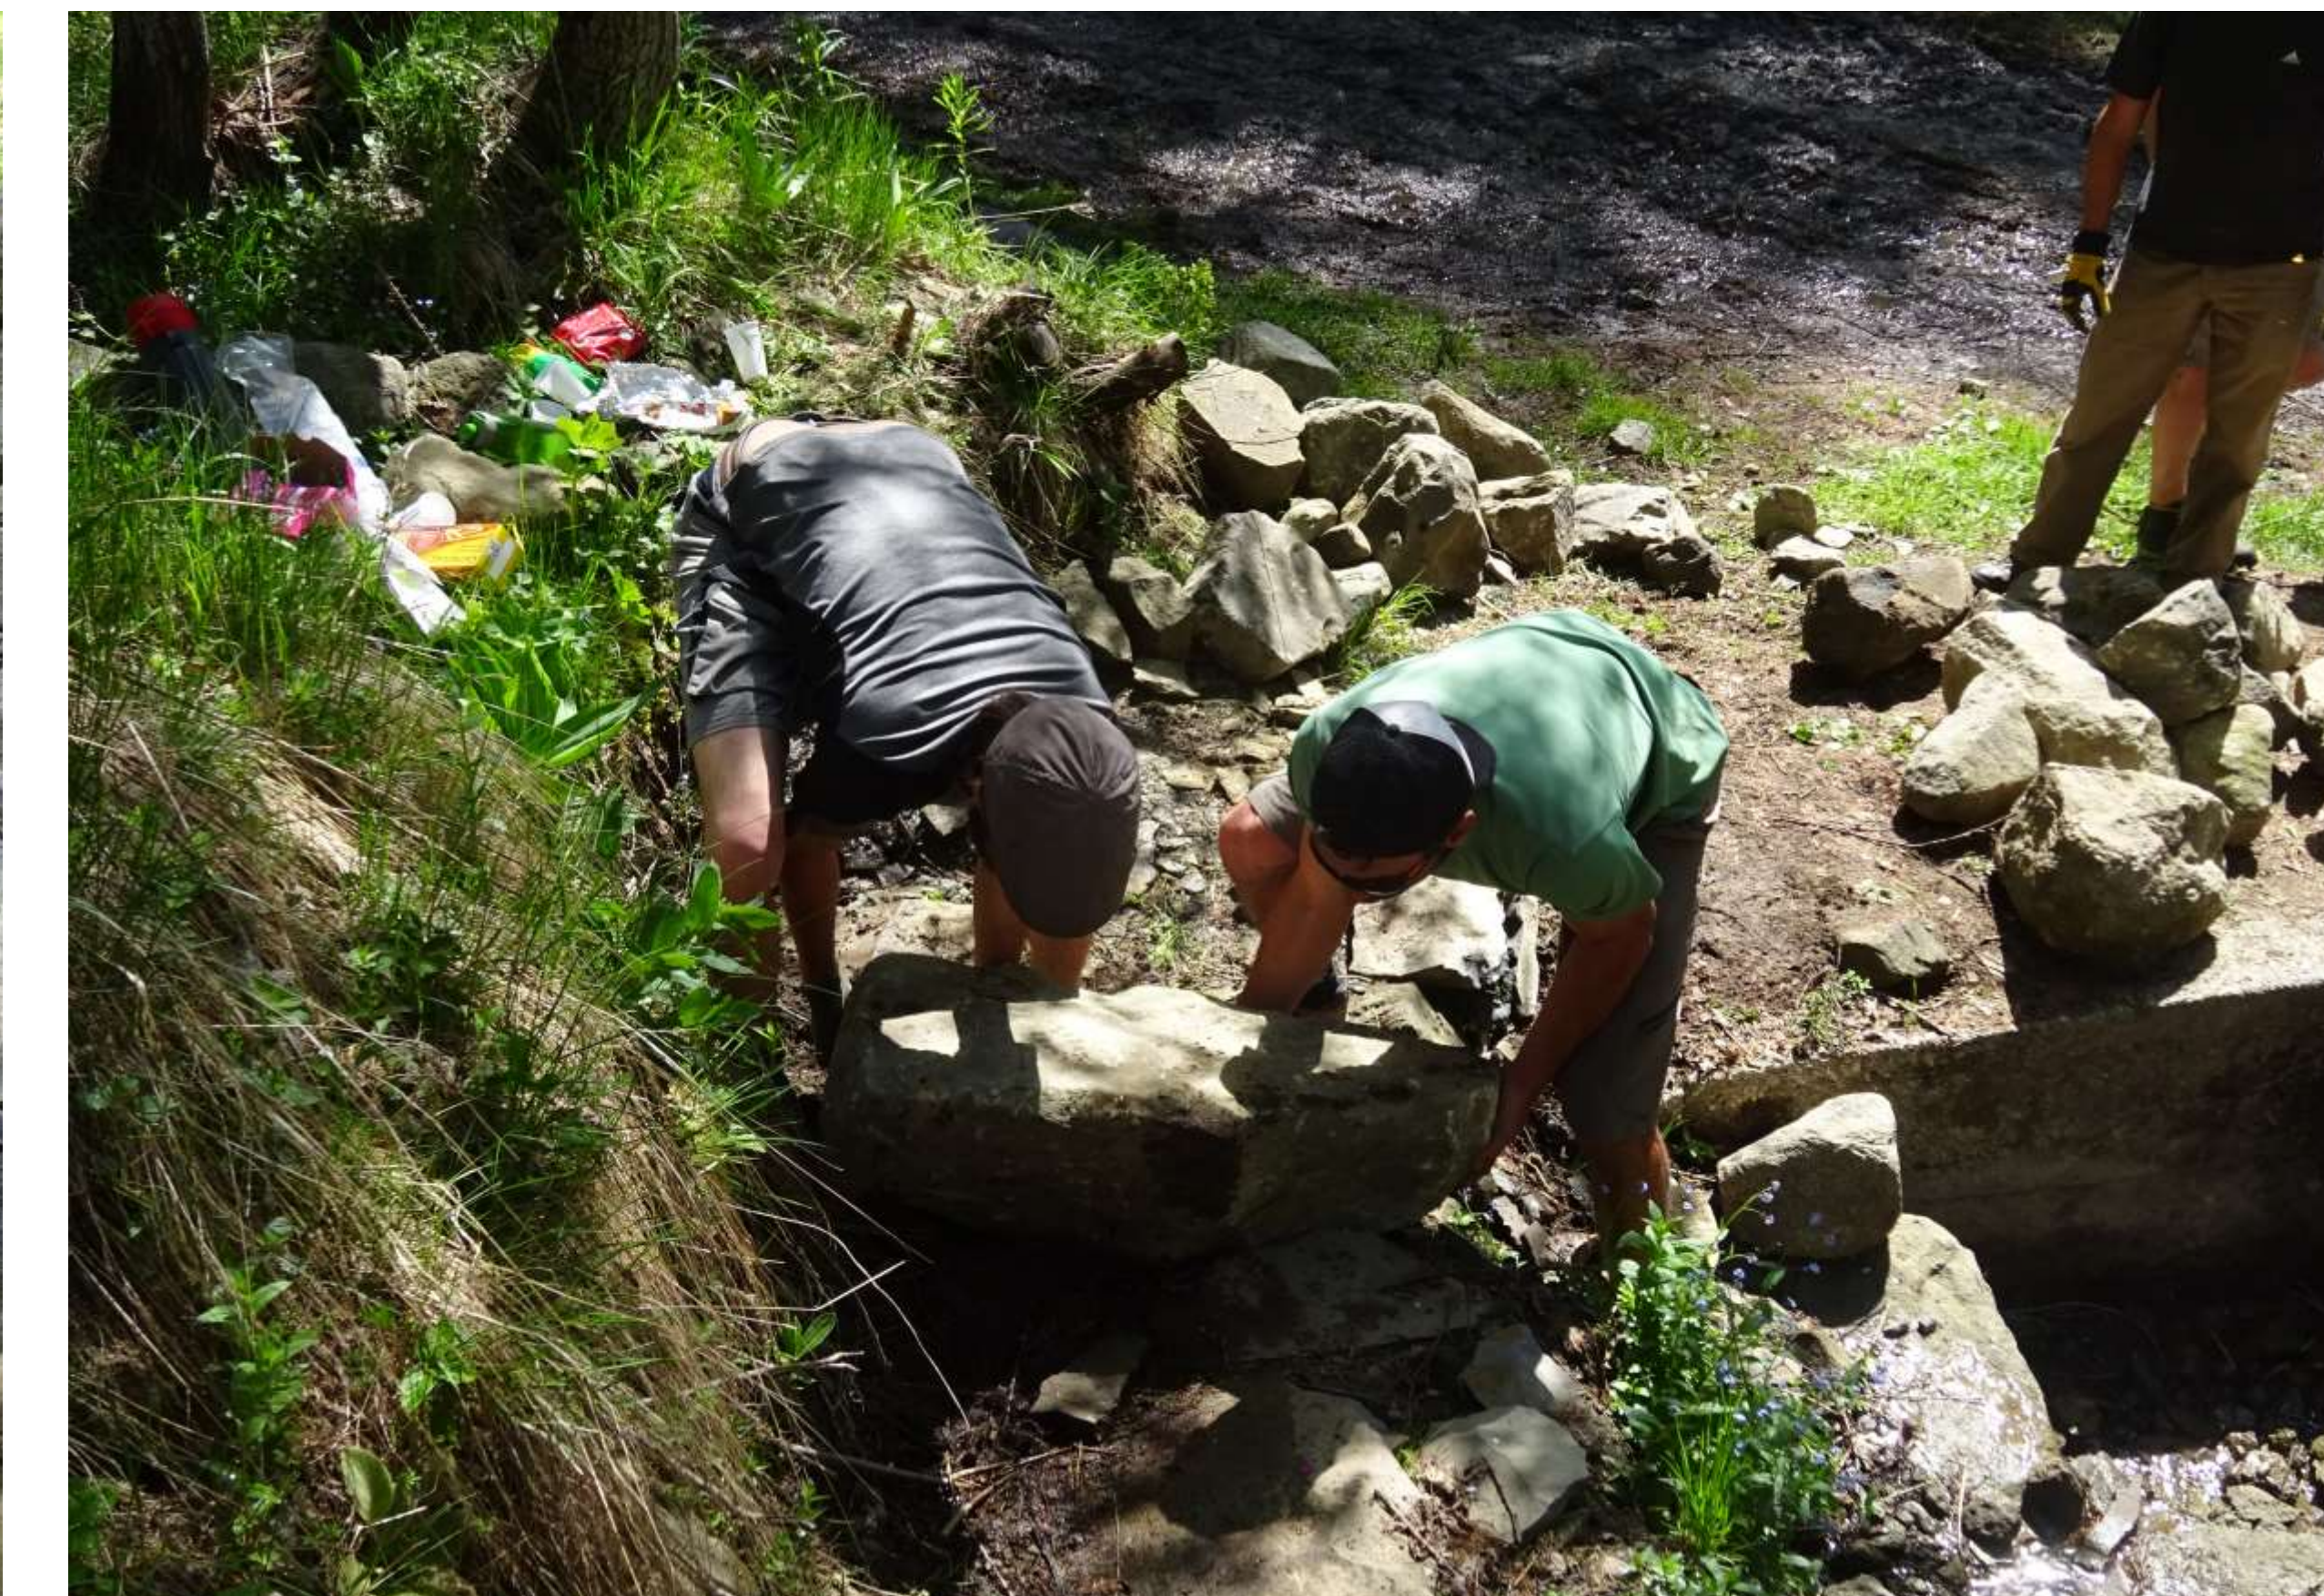
Collecte et sélection de blocs pour la reconstruction.

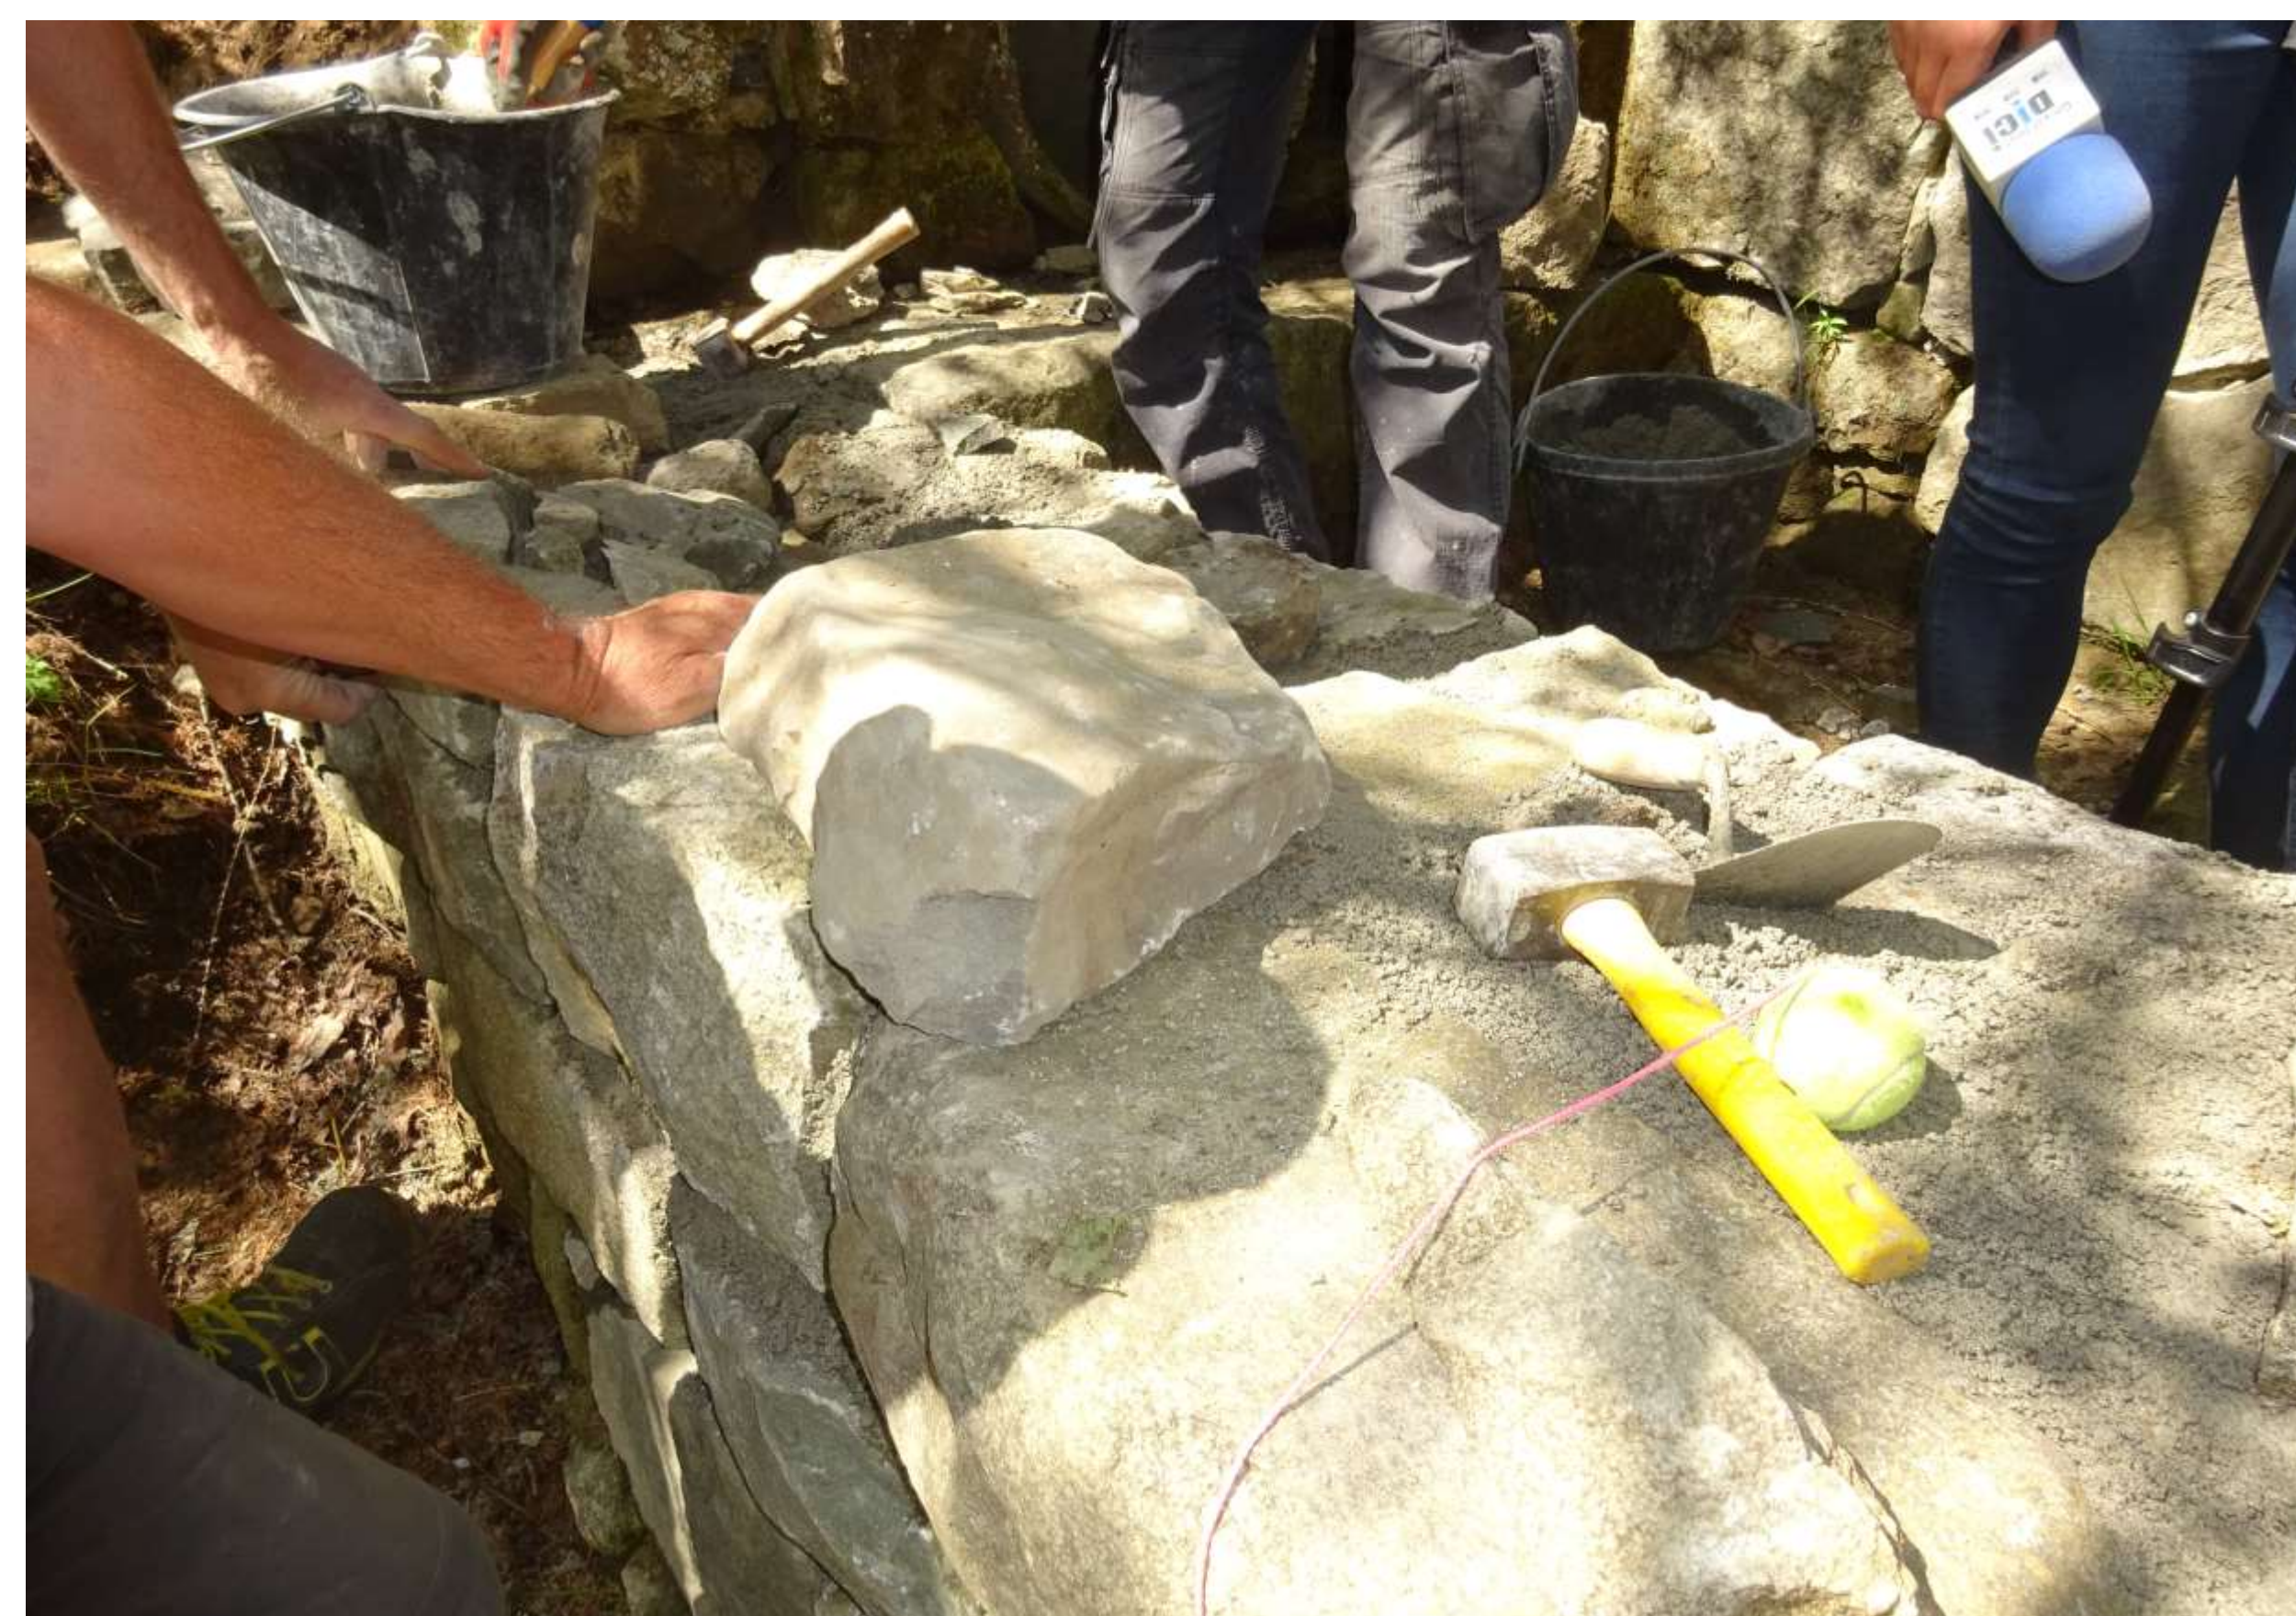
Ébauche en cours de remontage.
