27 mai 2017 — Sites du Sellaret et des Oures (alt. 1900 m.)

Canal de Malcros Travaux effectués en 2017

Association loi 1901
Sauvegarde et restauration
du canal de Malcros
Mairie — 05260 Saint-Michel
de Chaillol

30 juin, 1er et 2 juillet 2017 — chantier d'altitude, col de Riou Beyrou — site de la cabane des parisiens (alt. 2700 m.)

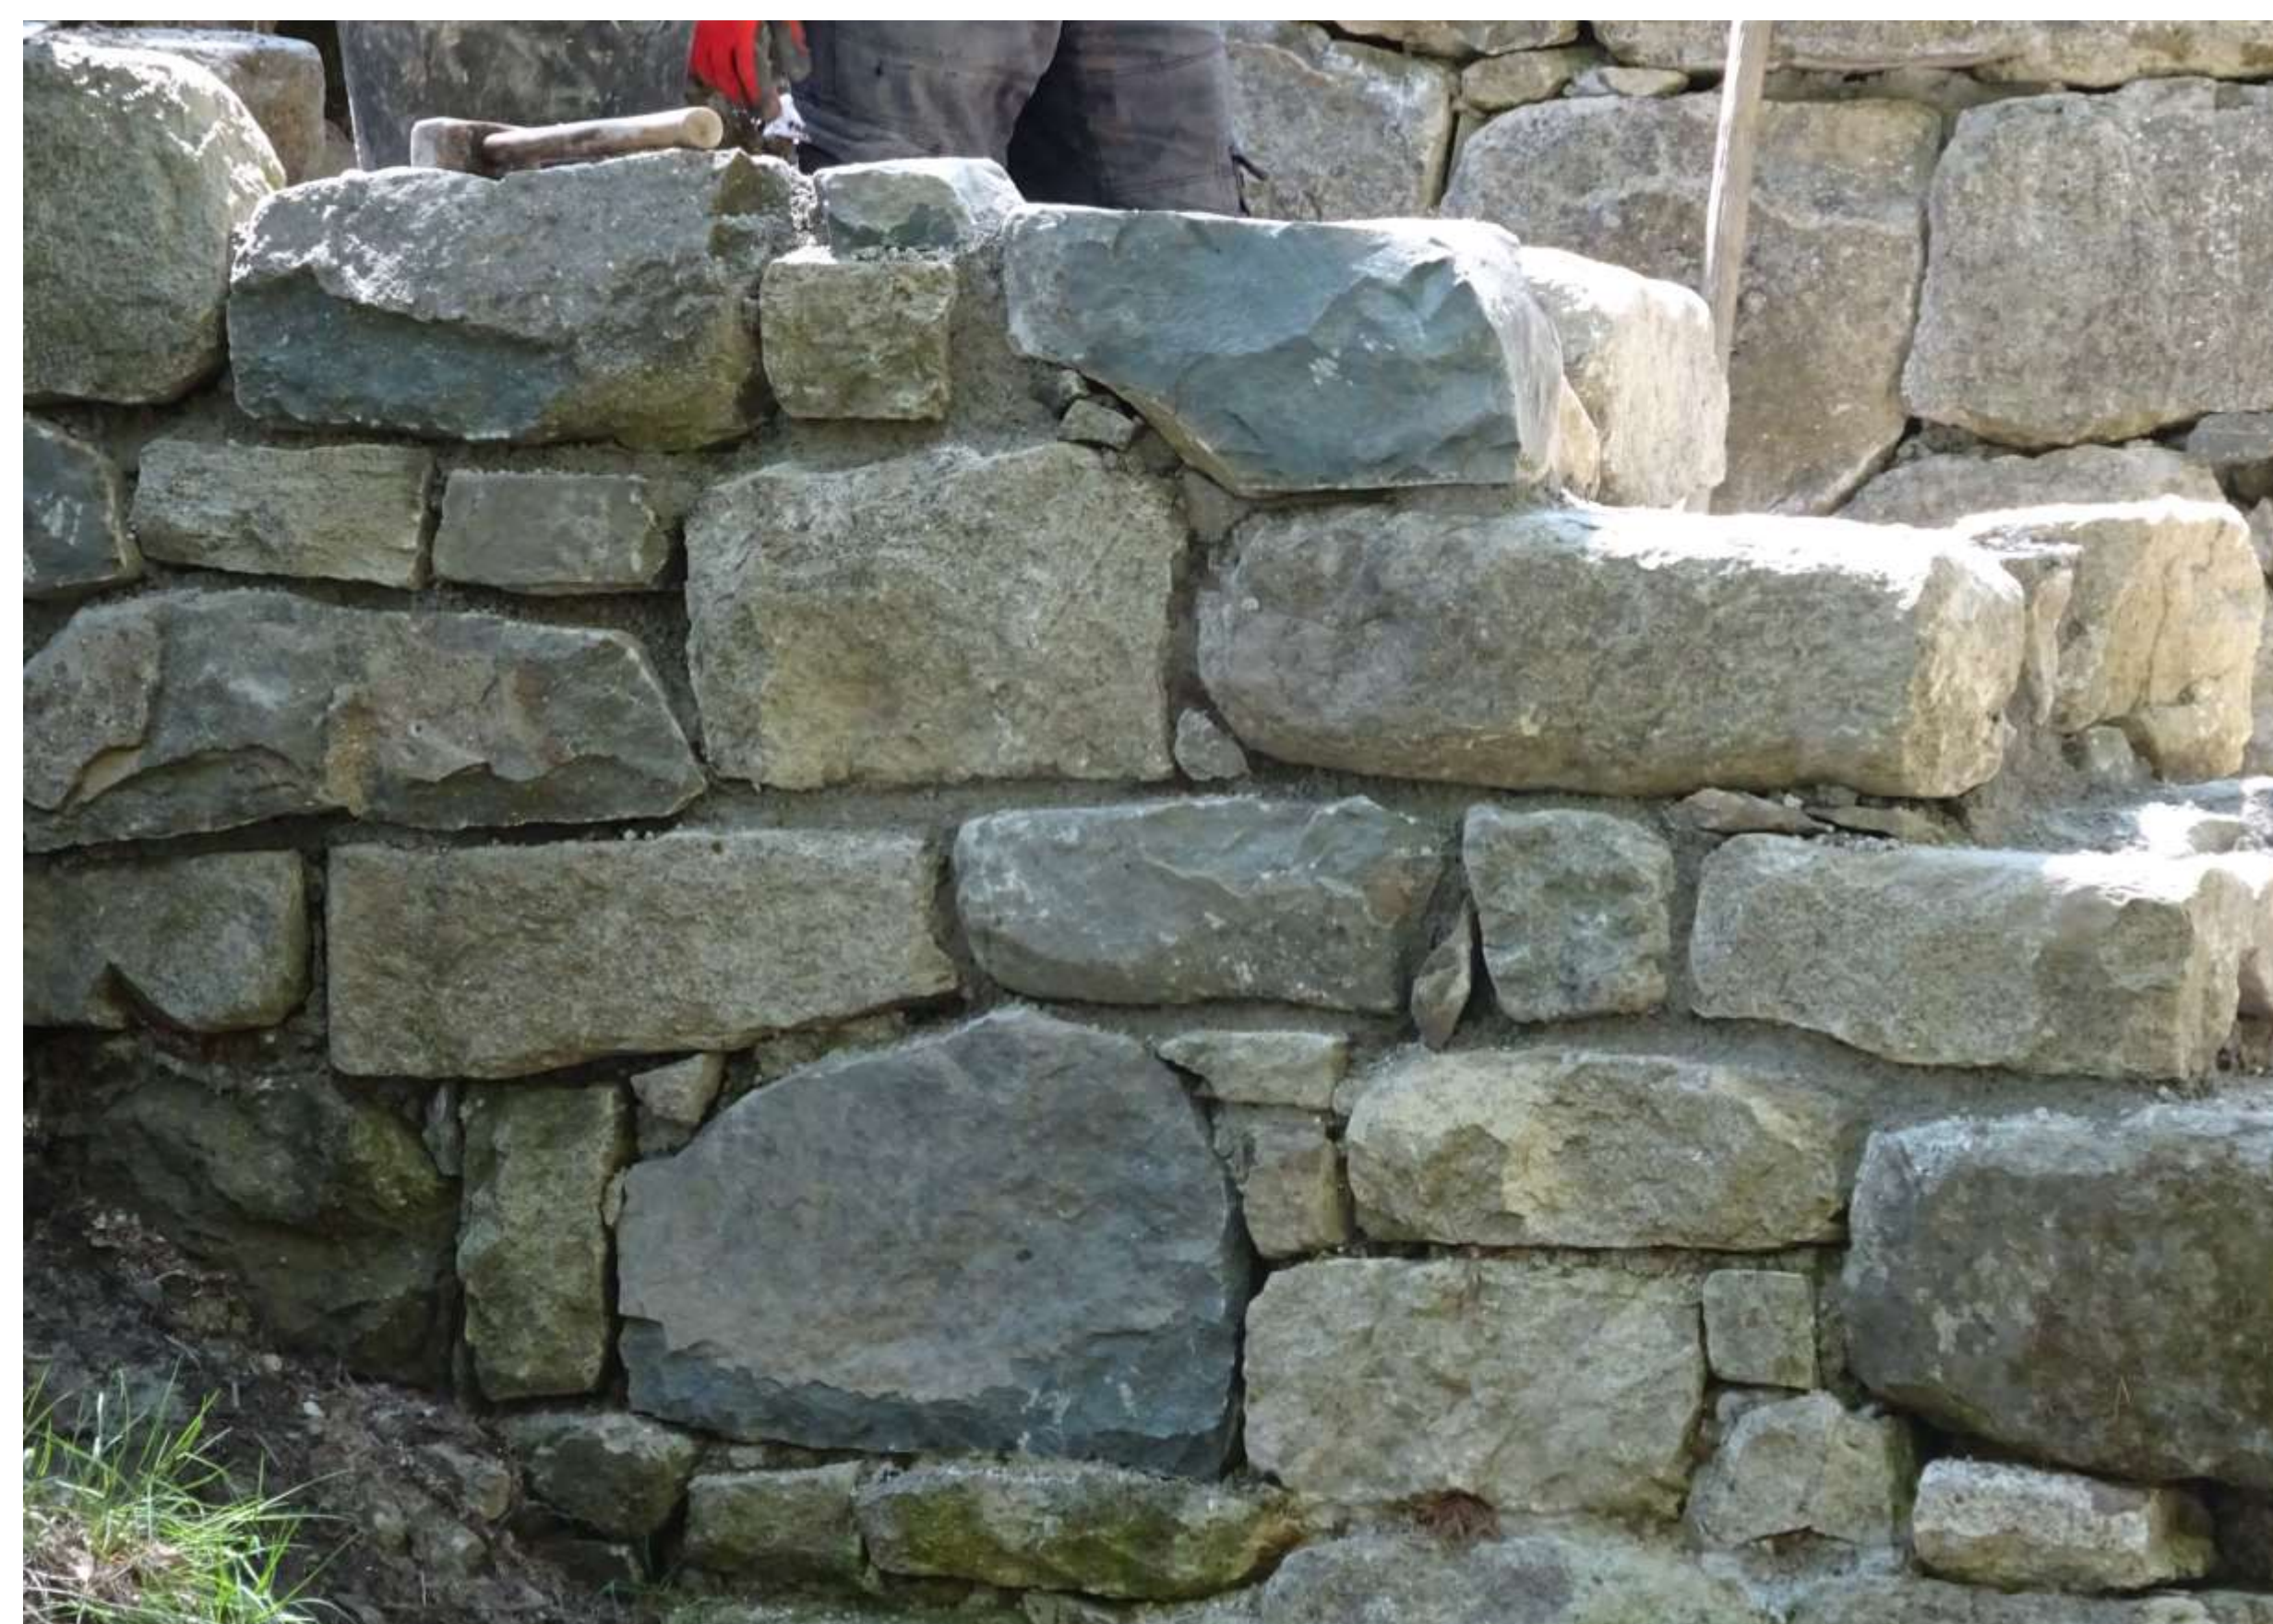
Détail du montage.

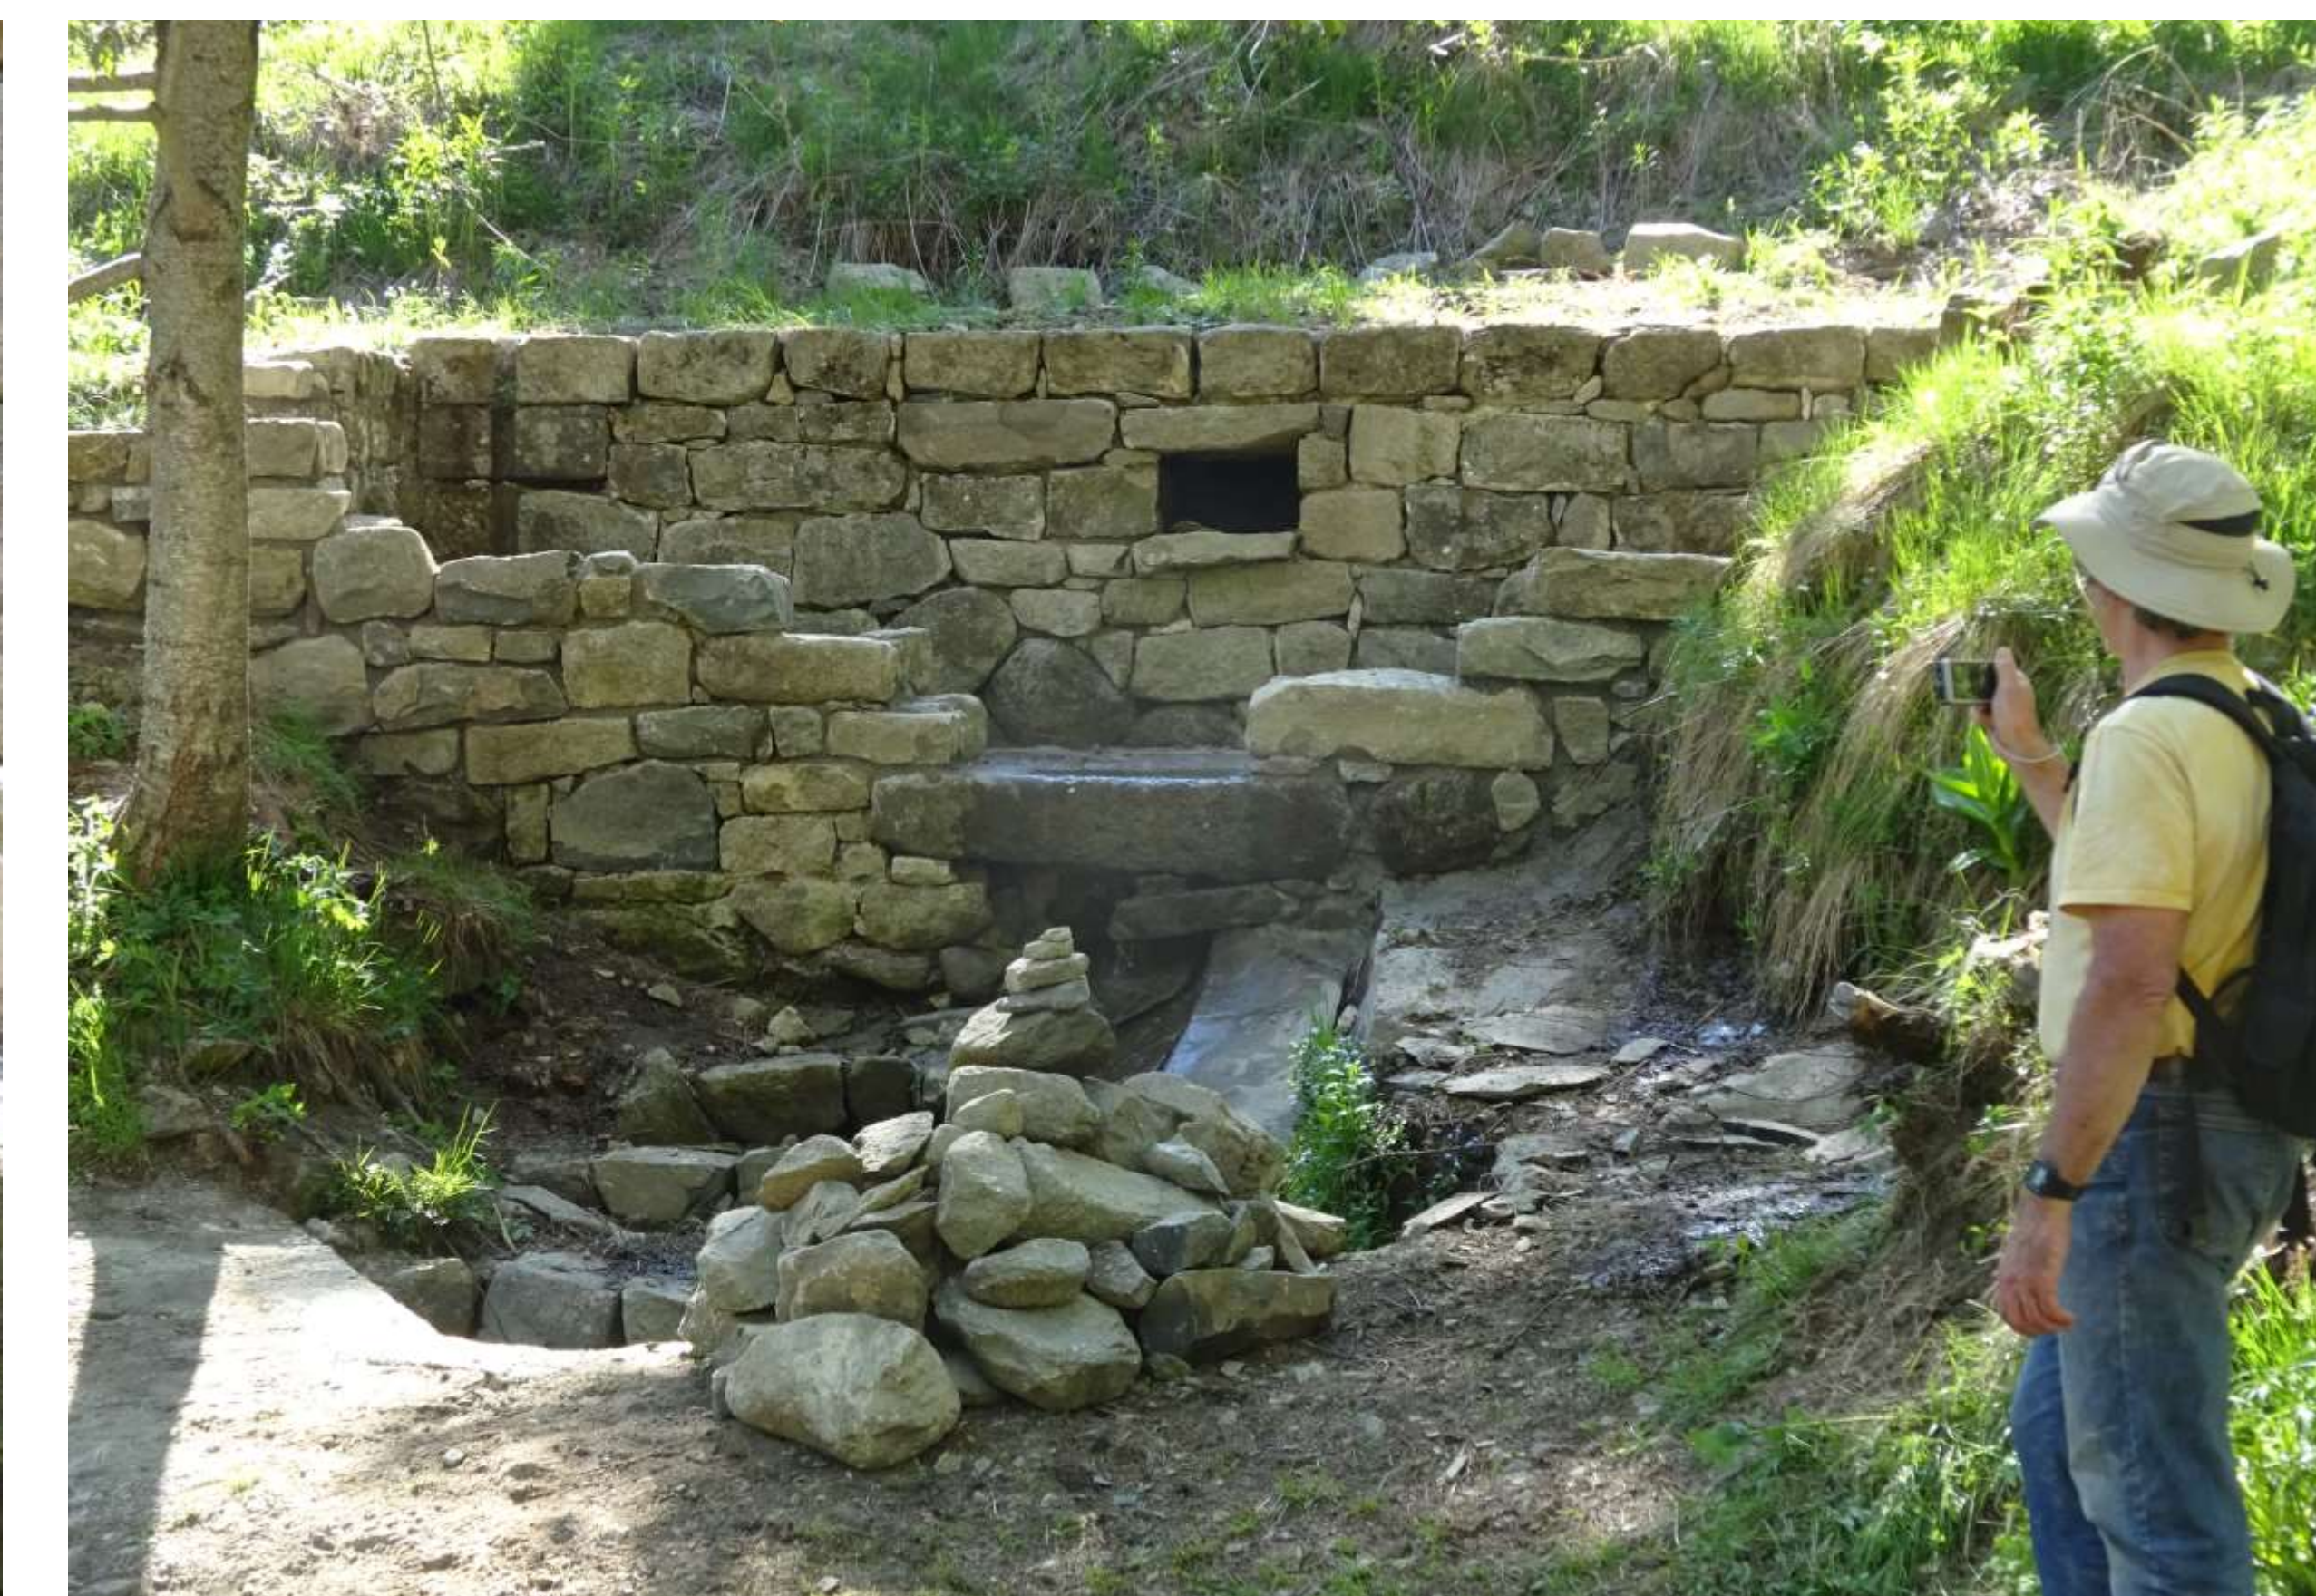
Vue d'ensemble en fin de journée. Chantier à poursuivre en 2018.

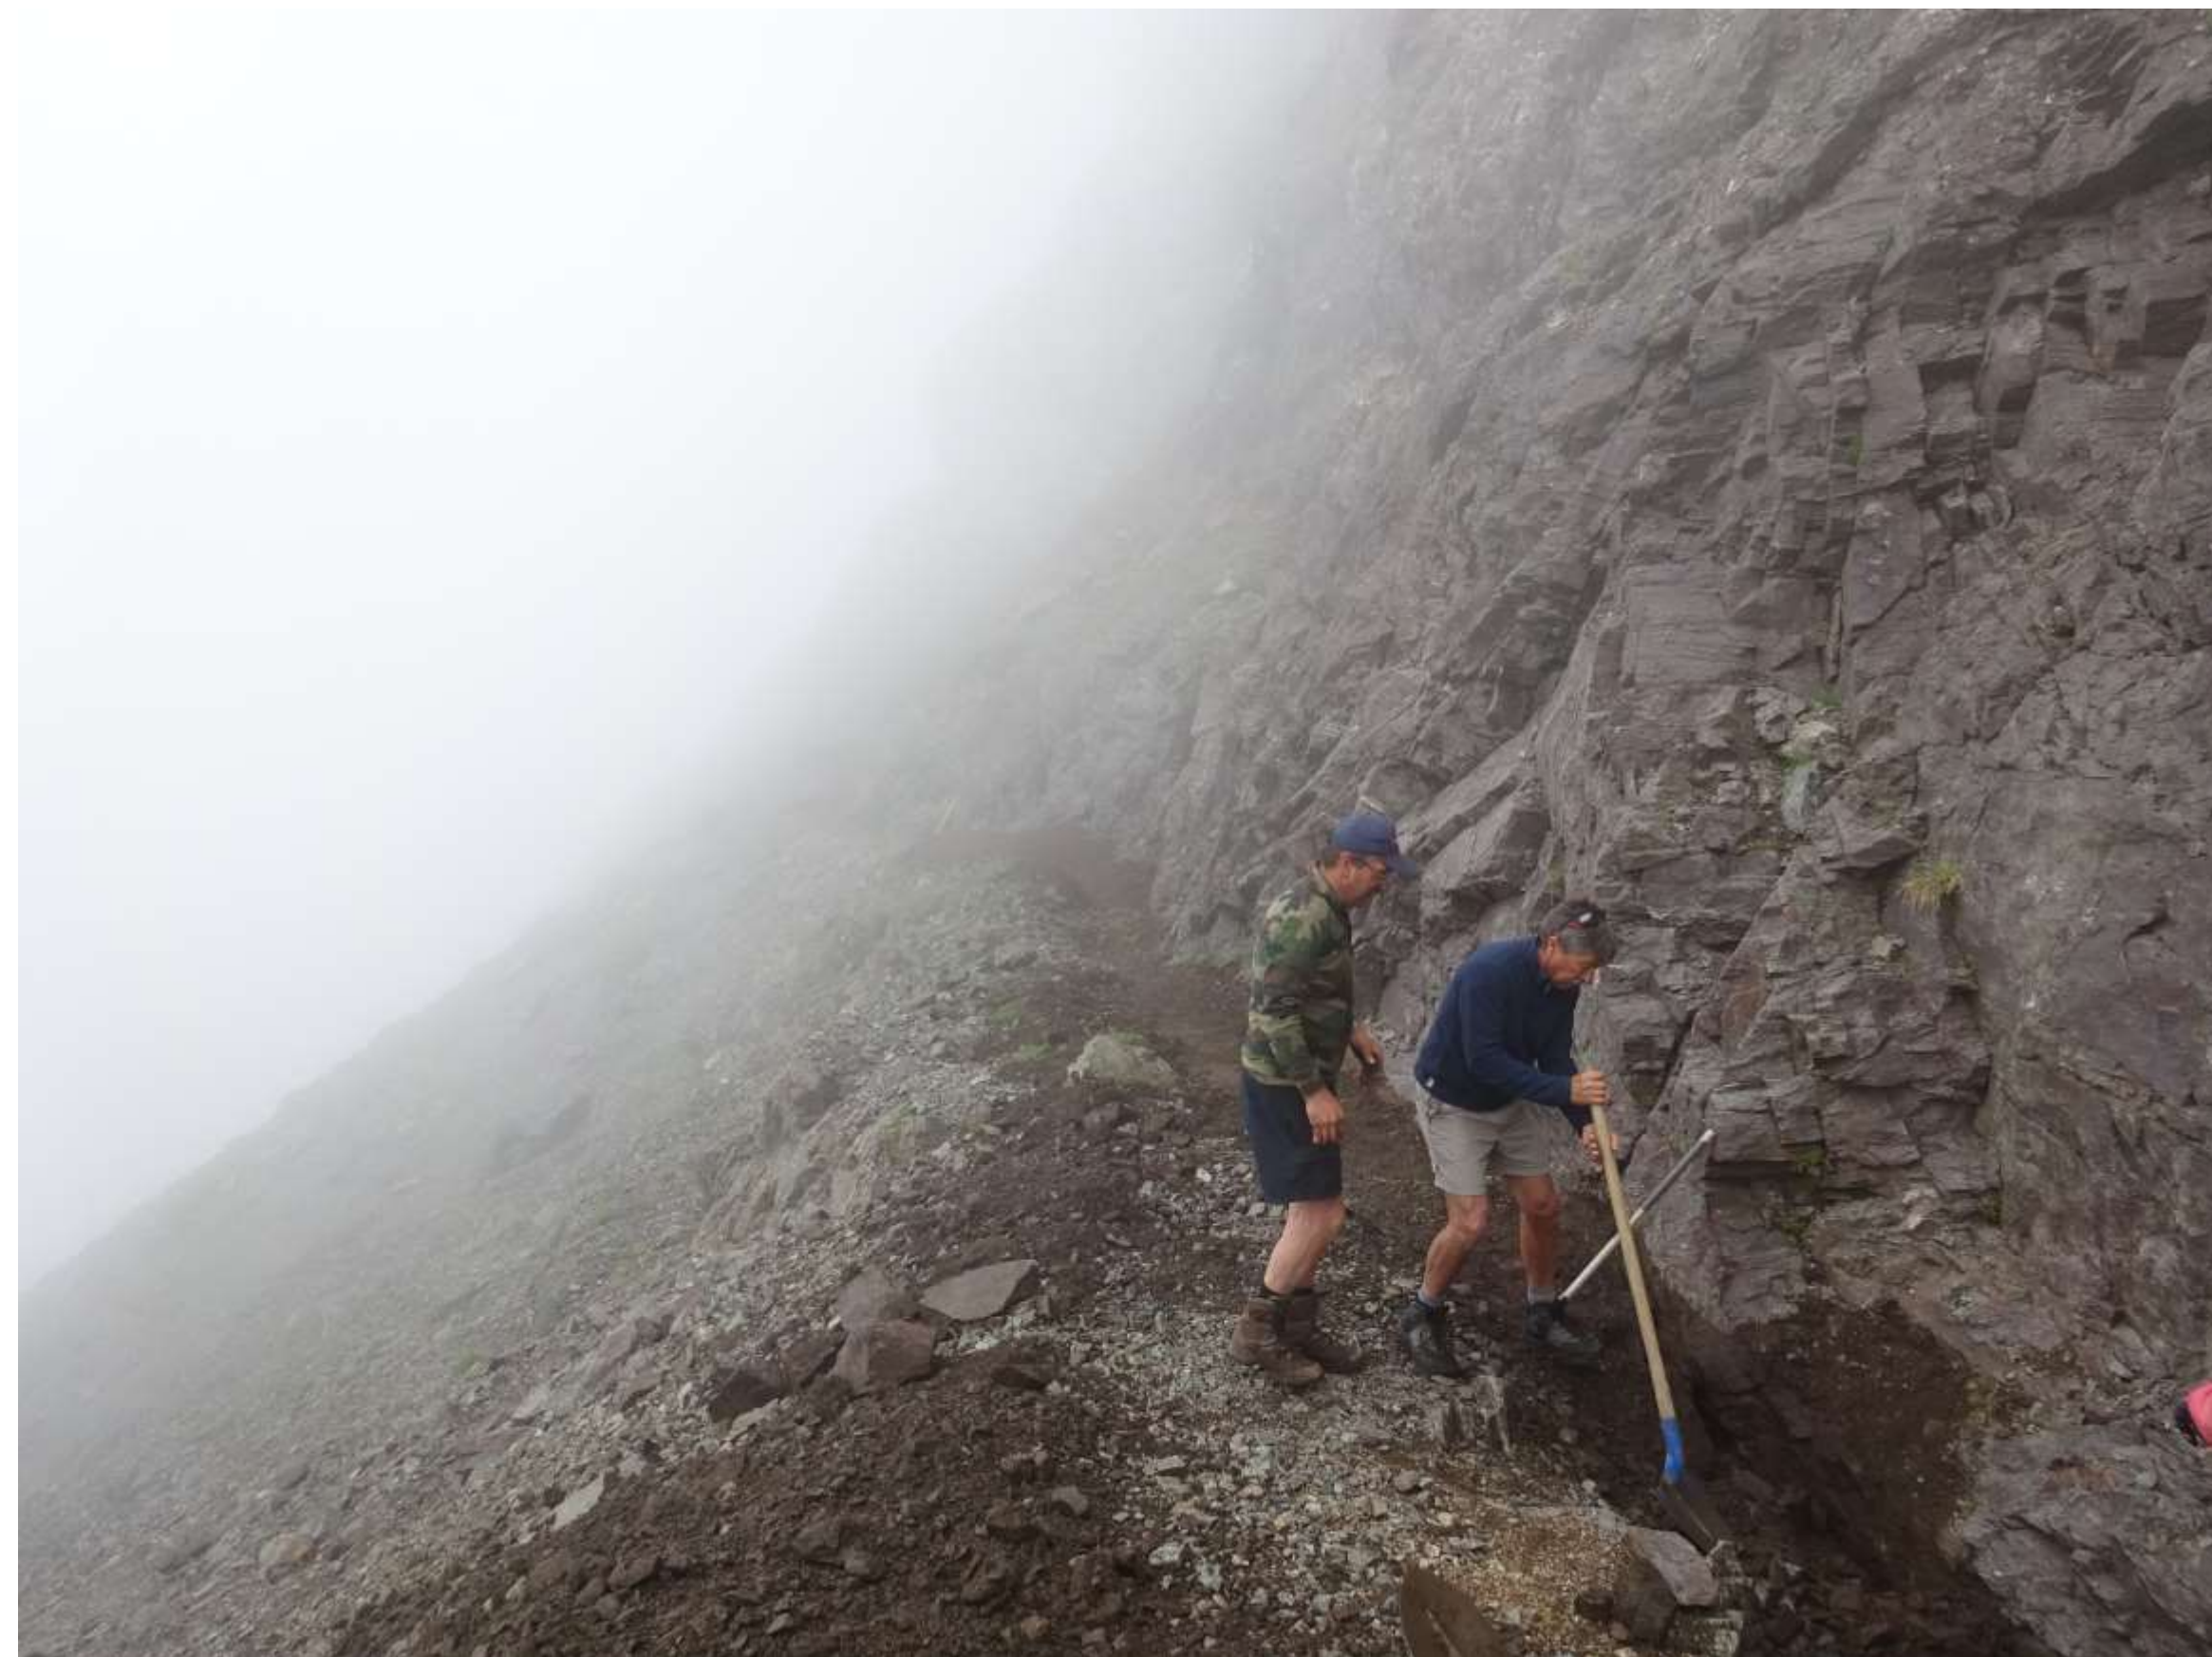
Amélioration de la banquette permettant d'accéder au tunnel, dans le vallon de Malcros.

- amélioration sensible du passage en banquette sur la corniche du Vieux Chaillol, au-delà du col de Riou Beyrou ;
- évaluation de l'état de la voûte du tunnel supérieur par Maxime Pottier, chargé de mission architecture du patrimoine. Bon état général, recharger le demi cintre aval contribuerait à préserver l'ouvrage ;
- le rééquilibrage de charge sur la moitié amont de la voûte du tunnel est entamé sur le champ. Une première trentaine de mètres a été réalisée ;
- **Entre le 23 et le 28 juillet 2017** : éboulement majeur. La voûte cède en deux points. Dégâts importants.

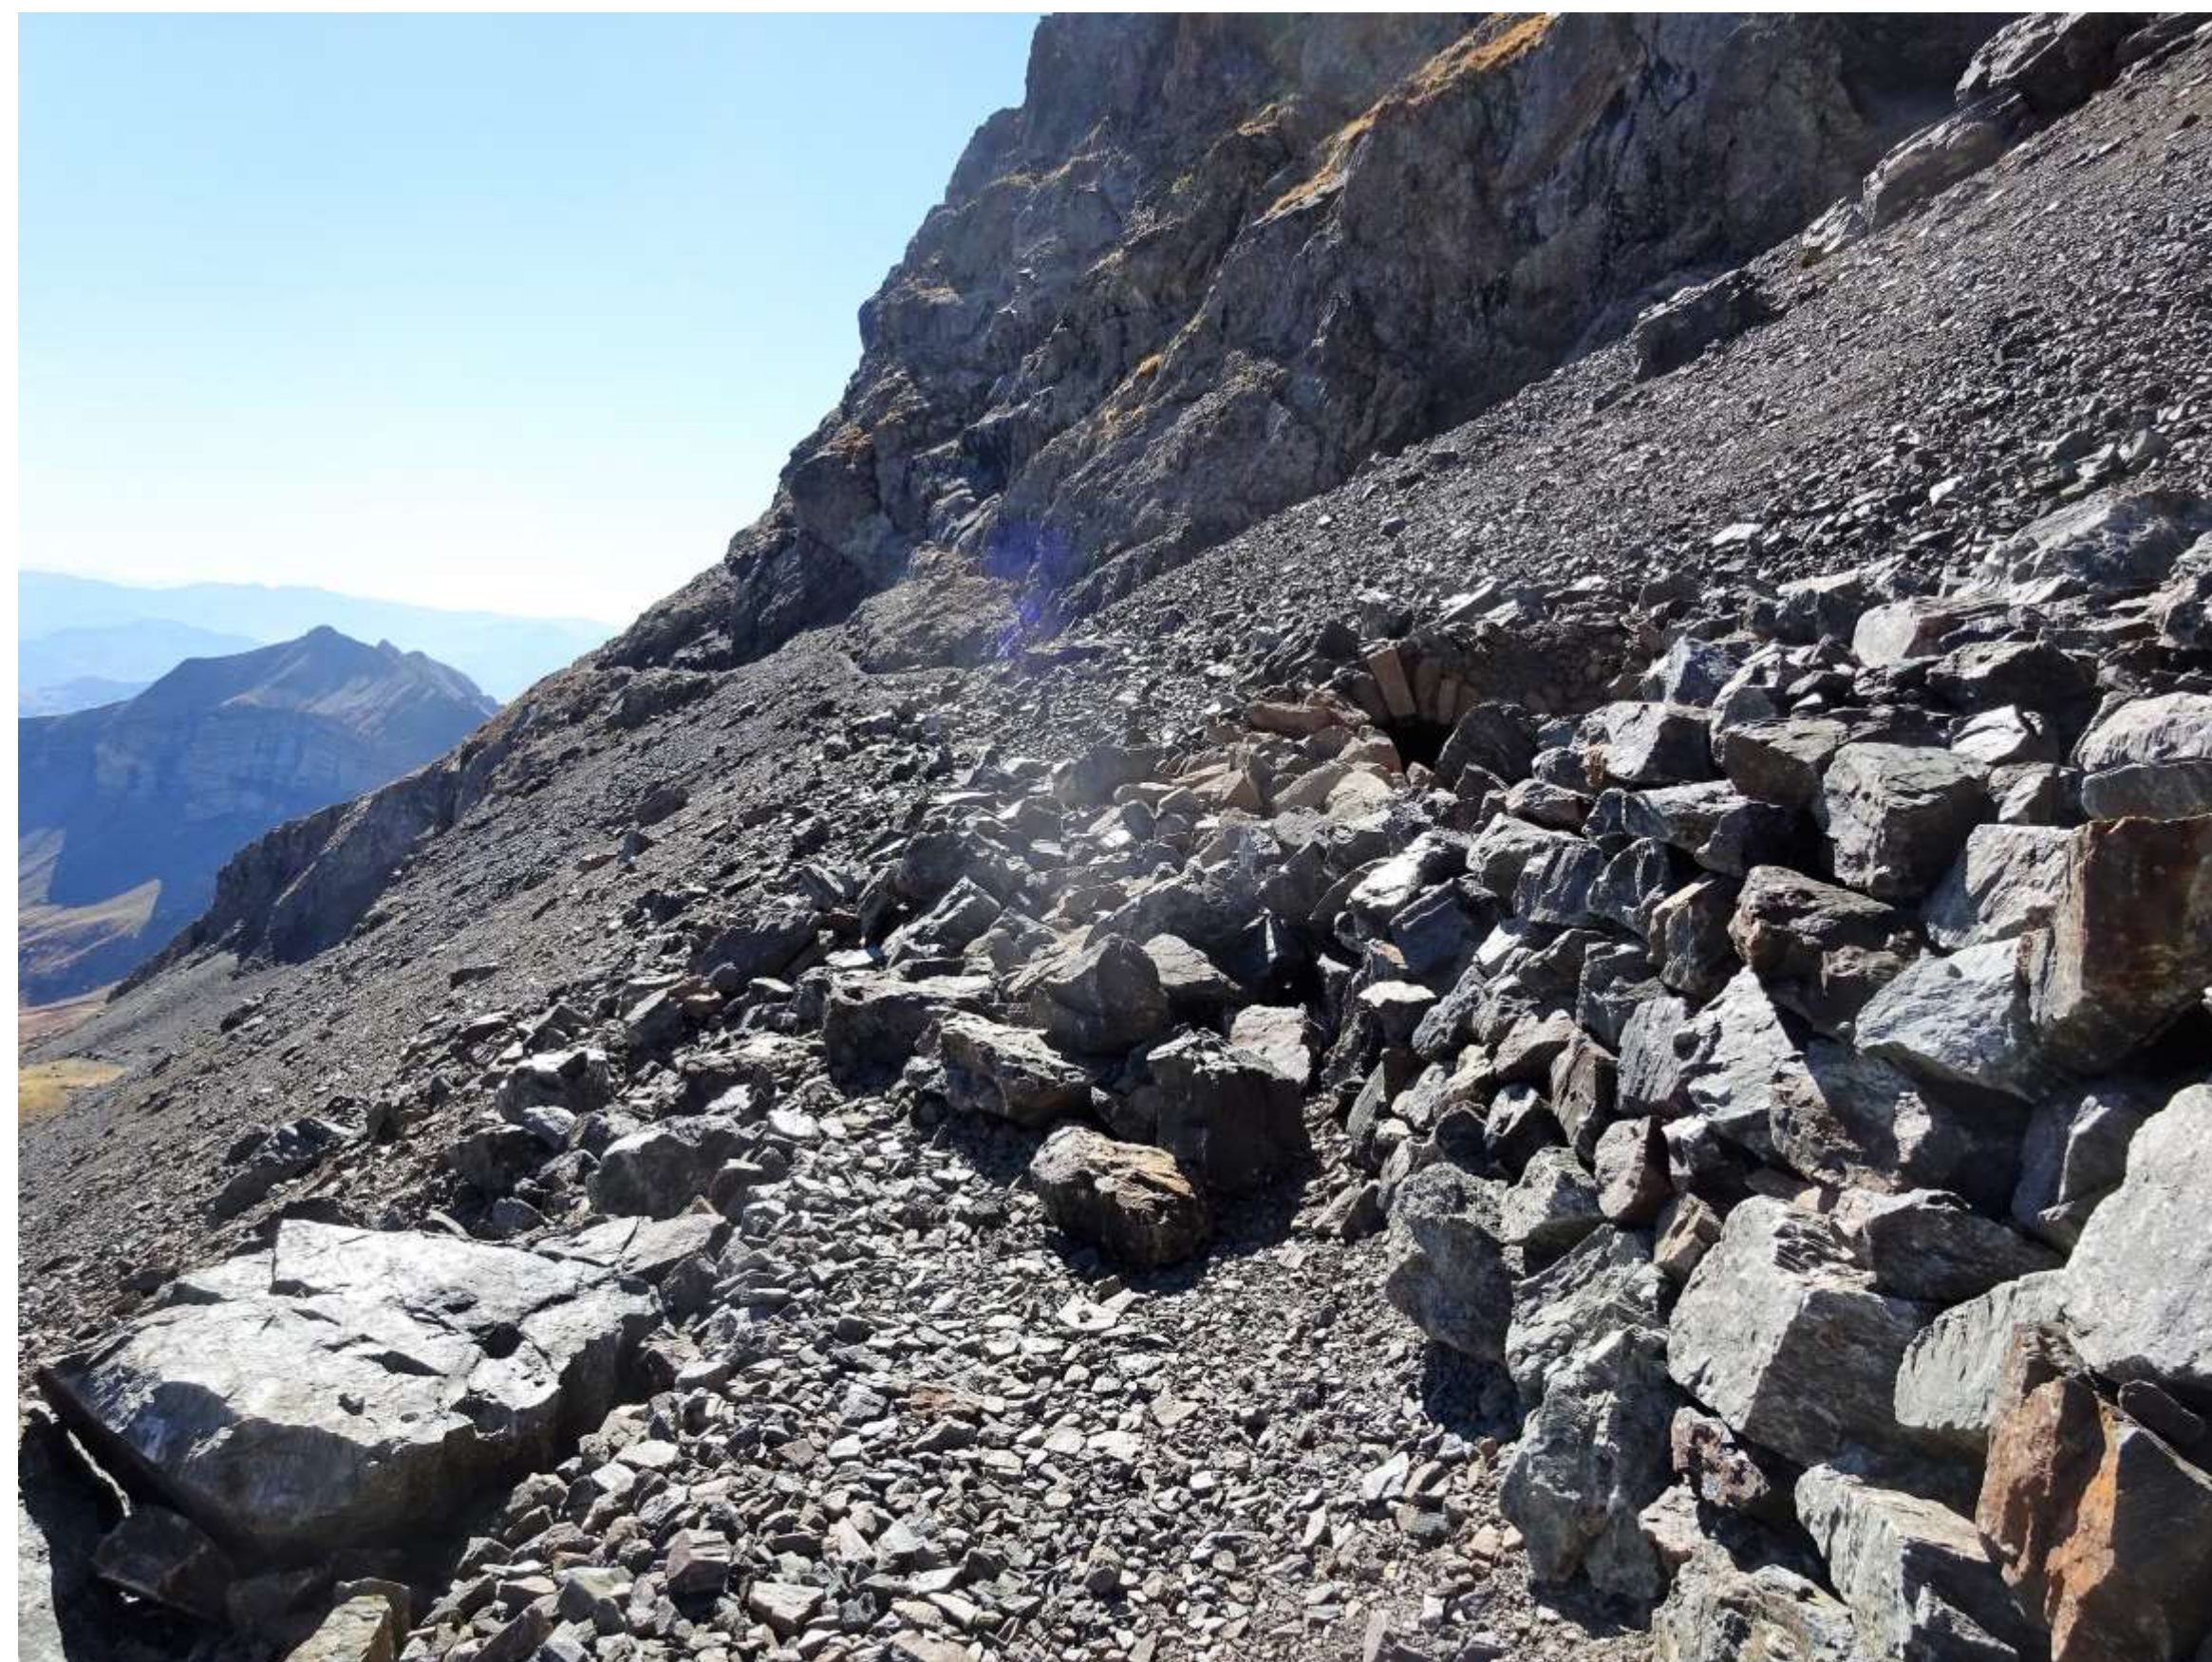
Éboulement majeur entre le 23 et le 28 juillet. Des blocs de plusieurs tonnes se détachent de la falaise sommitale.

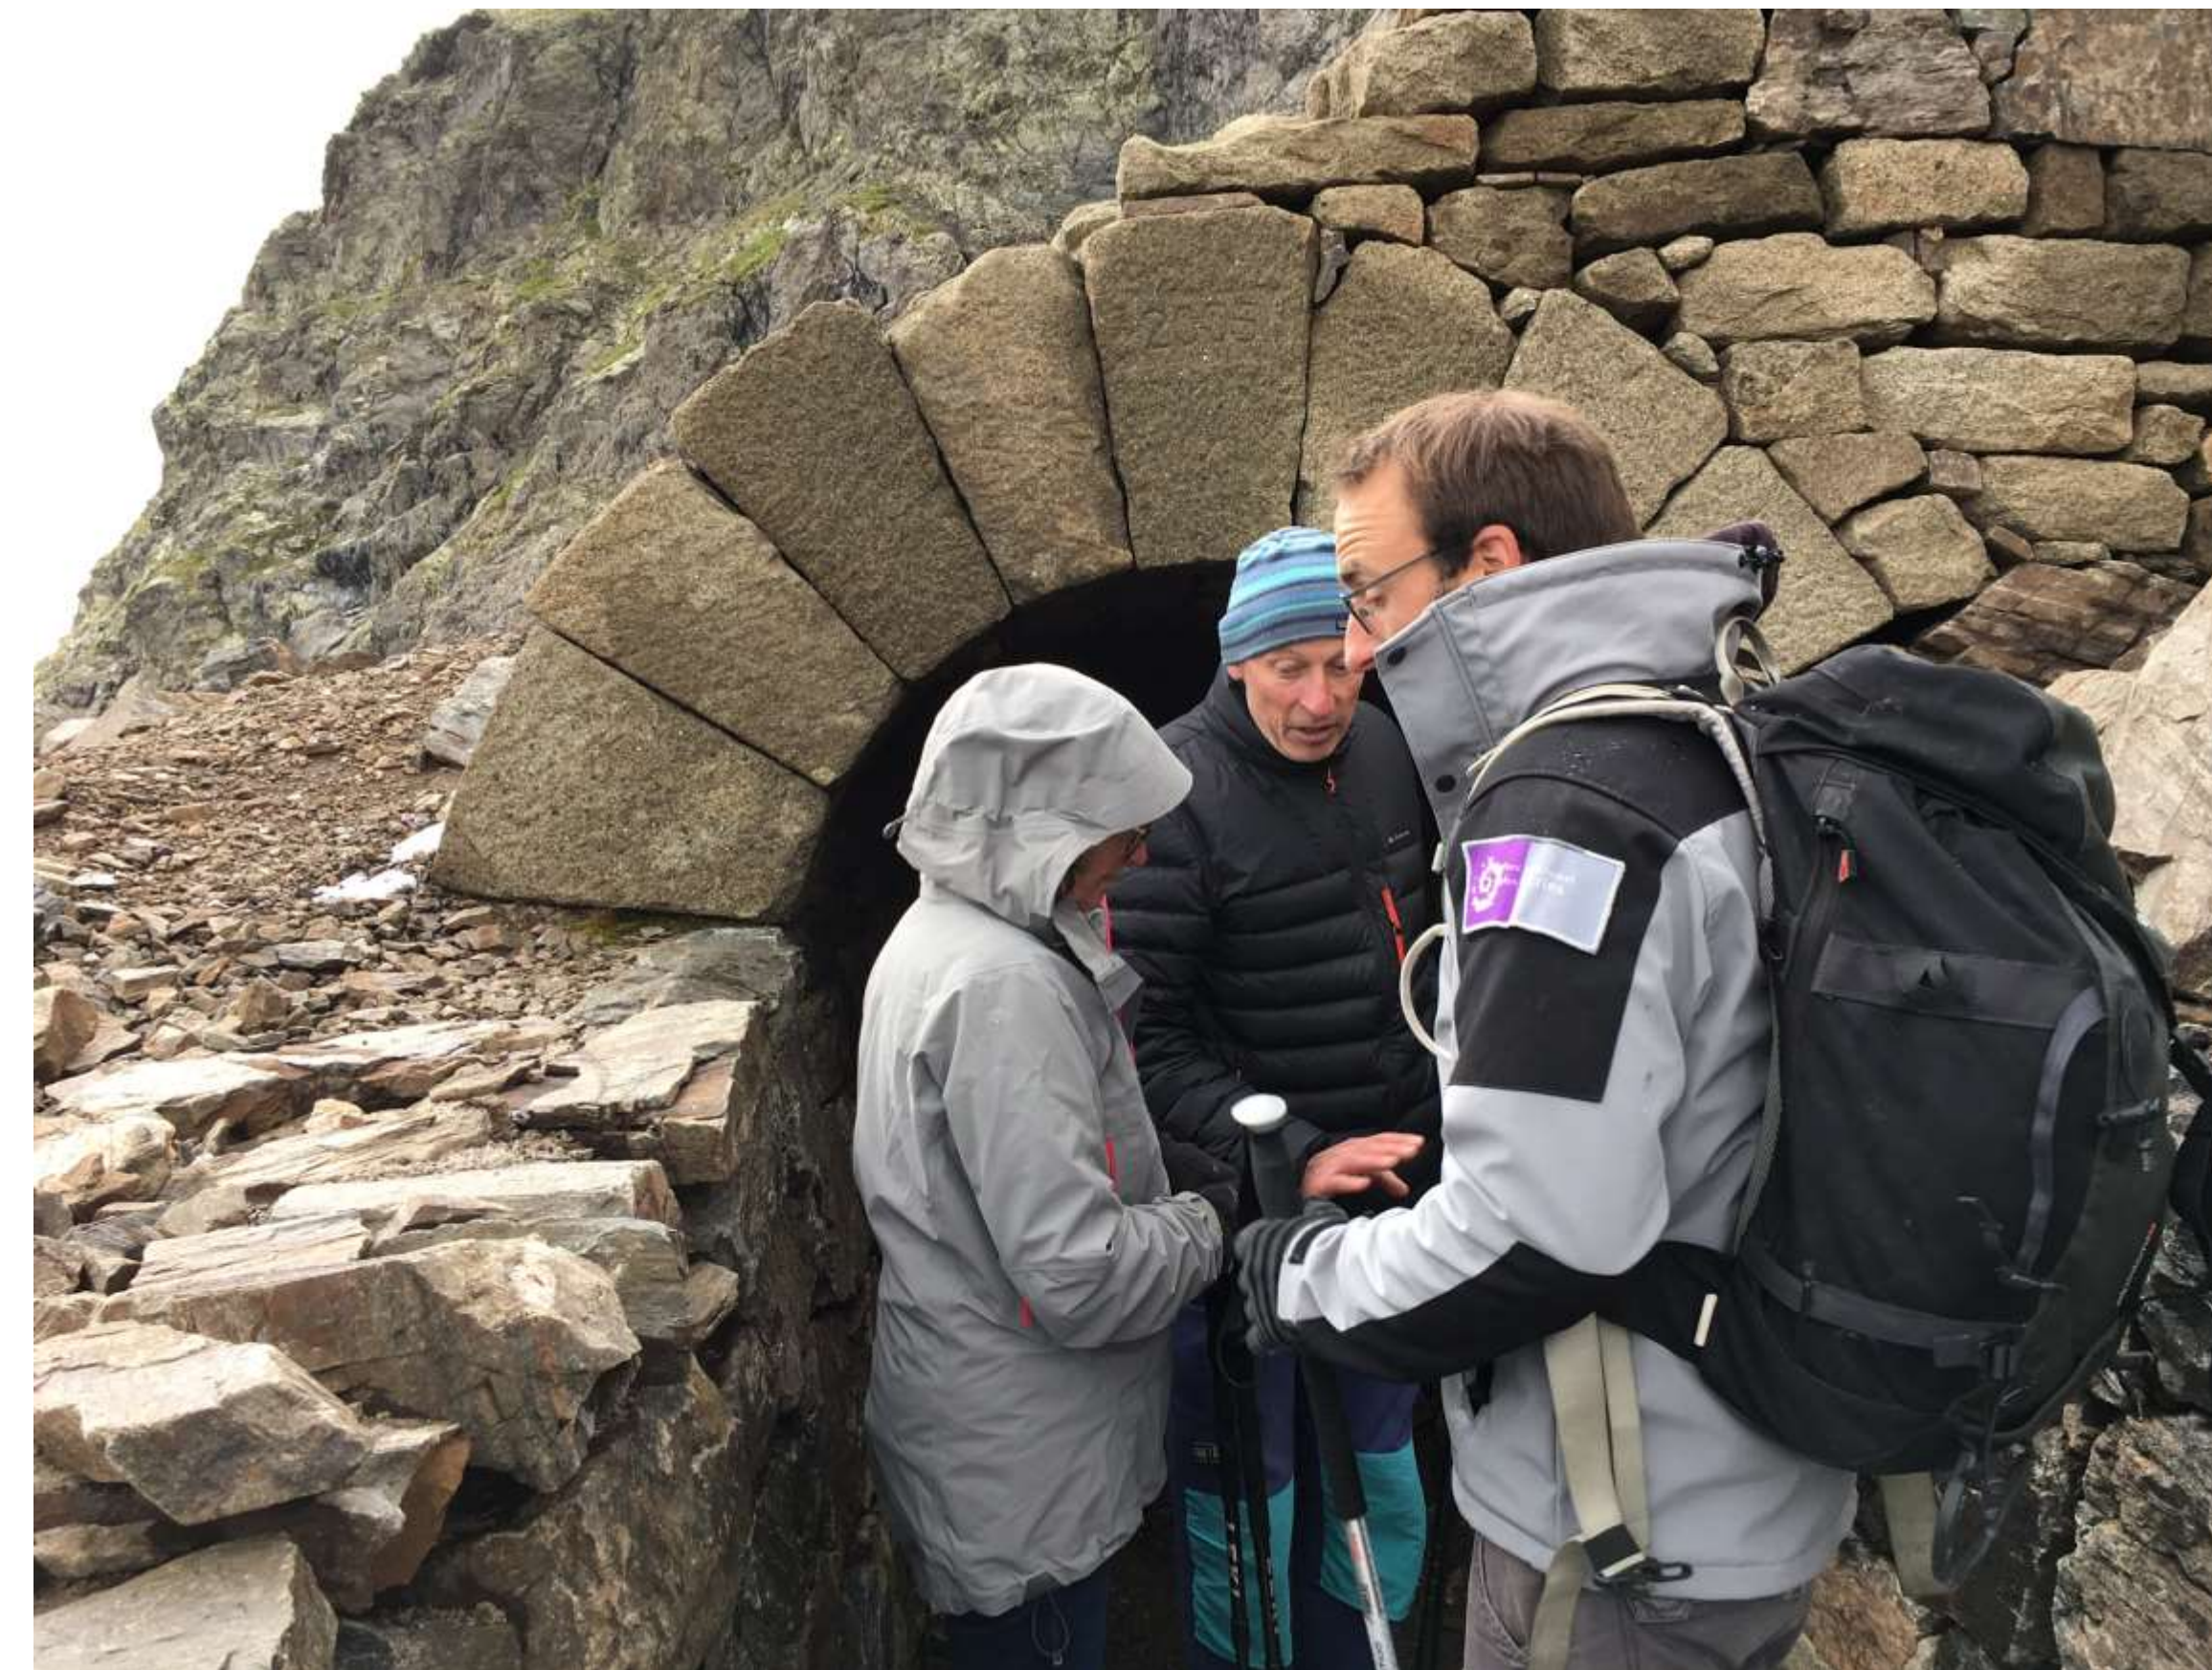
Évaluation de l'état des 114 mètres de la voûte du tunnel supérieur par Maxime Pottier.

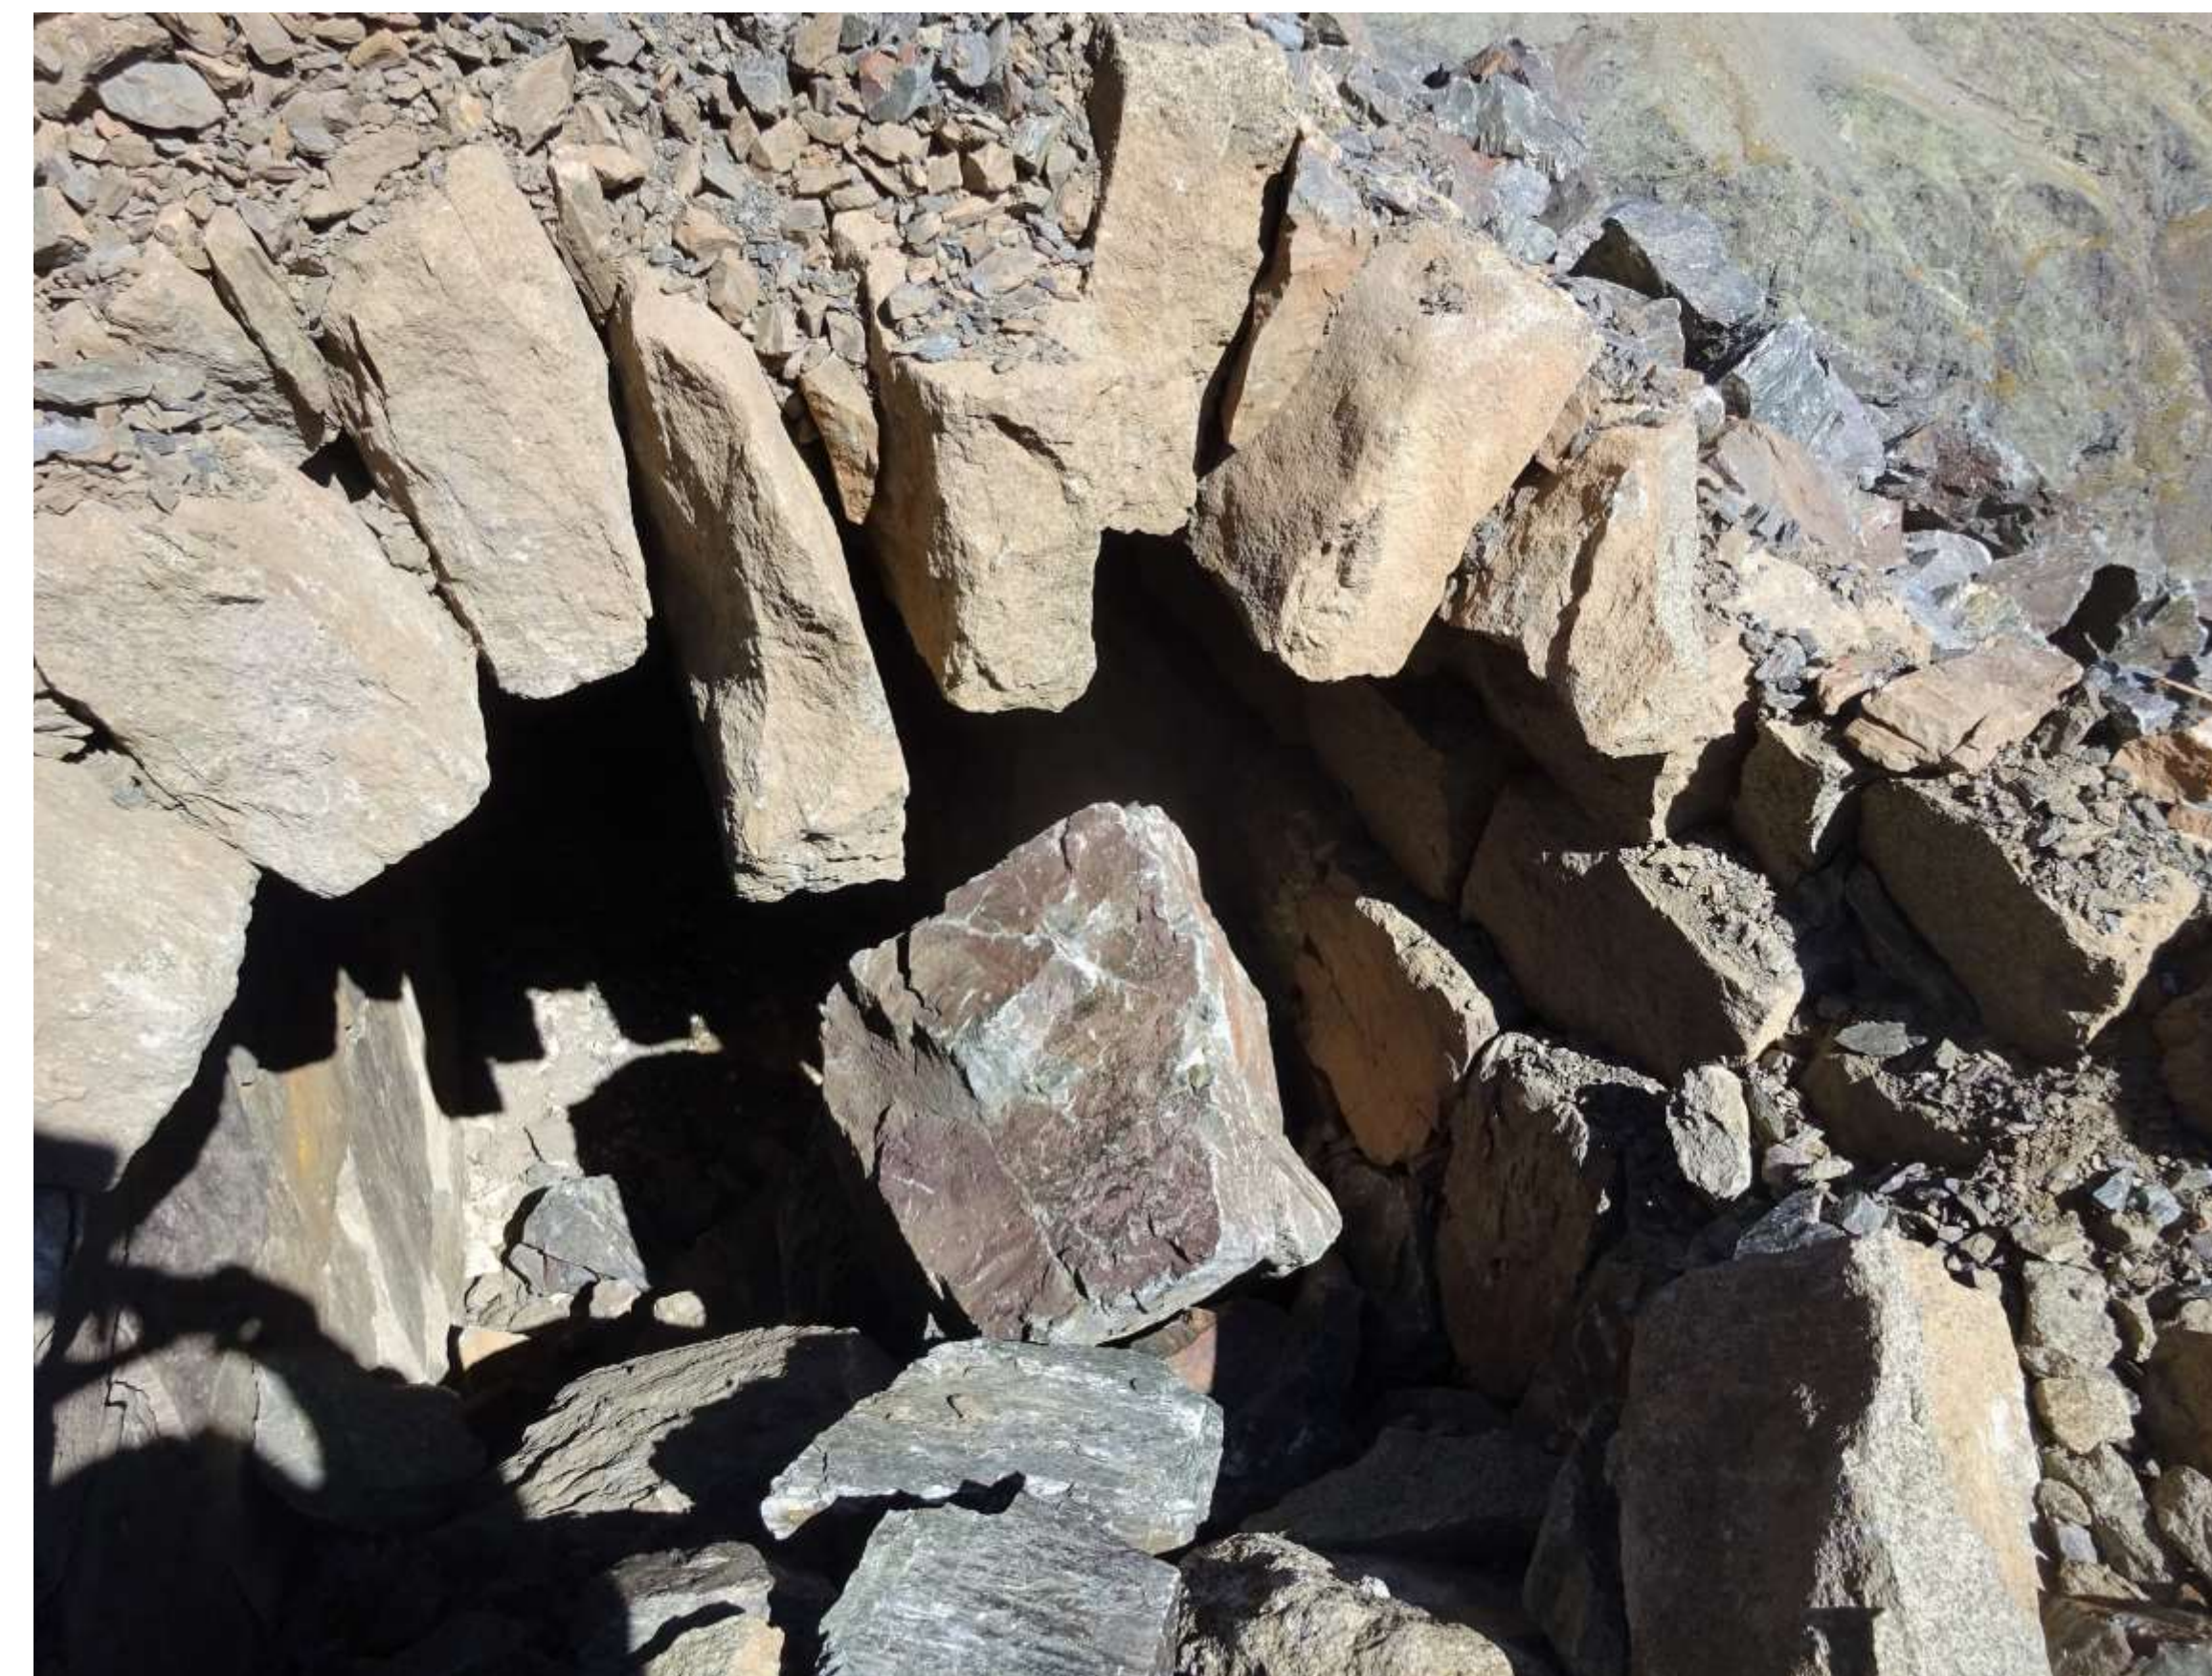
Le tunnel est littéralement pulvérisé sur plusieurs mètres en deux emplacements.
