27 mai 2017 — Sites du Sellaret et des Oures (alt. 1900 m.)

Canal de Malcros Travaux effectués en 2017

Association loi 1901
Sauvegarde et restauration
du canal de Malcros
Mairie — 05260 Saint-Michel
de Chaillol

30 juin, 1er et 2 juillet 2017 — chantier d'altitude, col de Riou Beyrou — site de la cabane des parisiens (alt. 2700 m.)

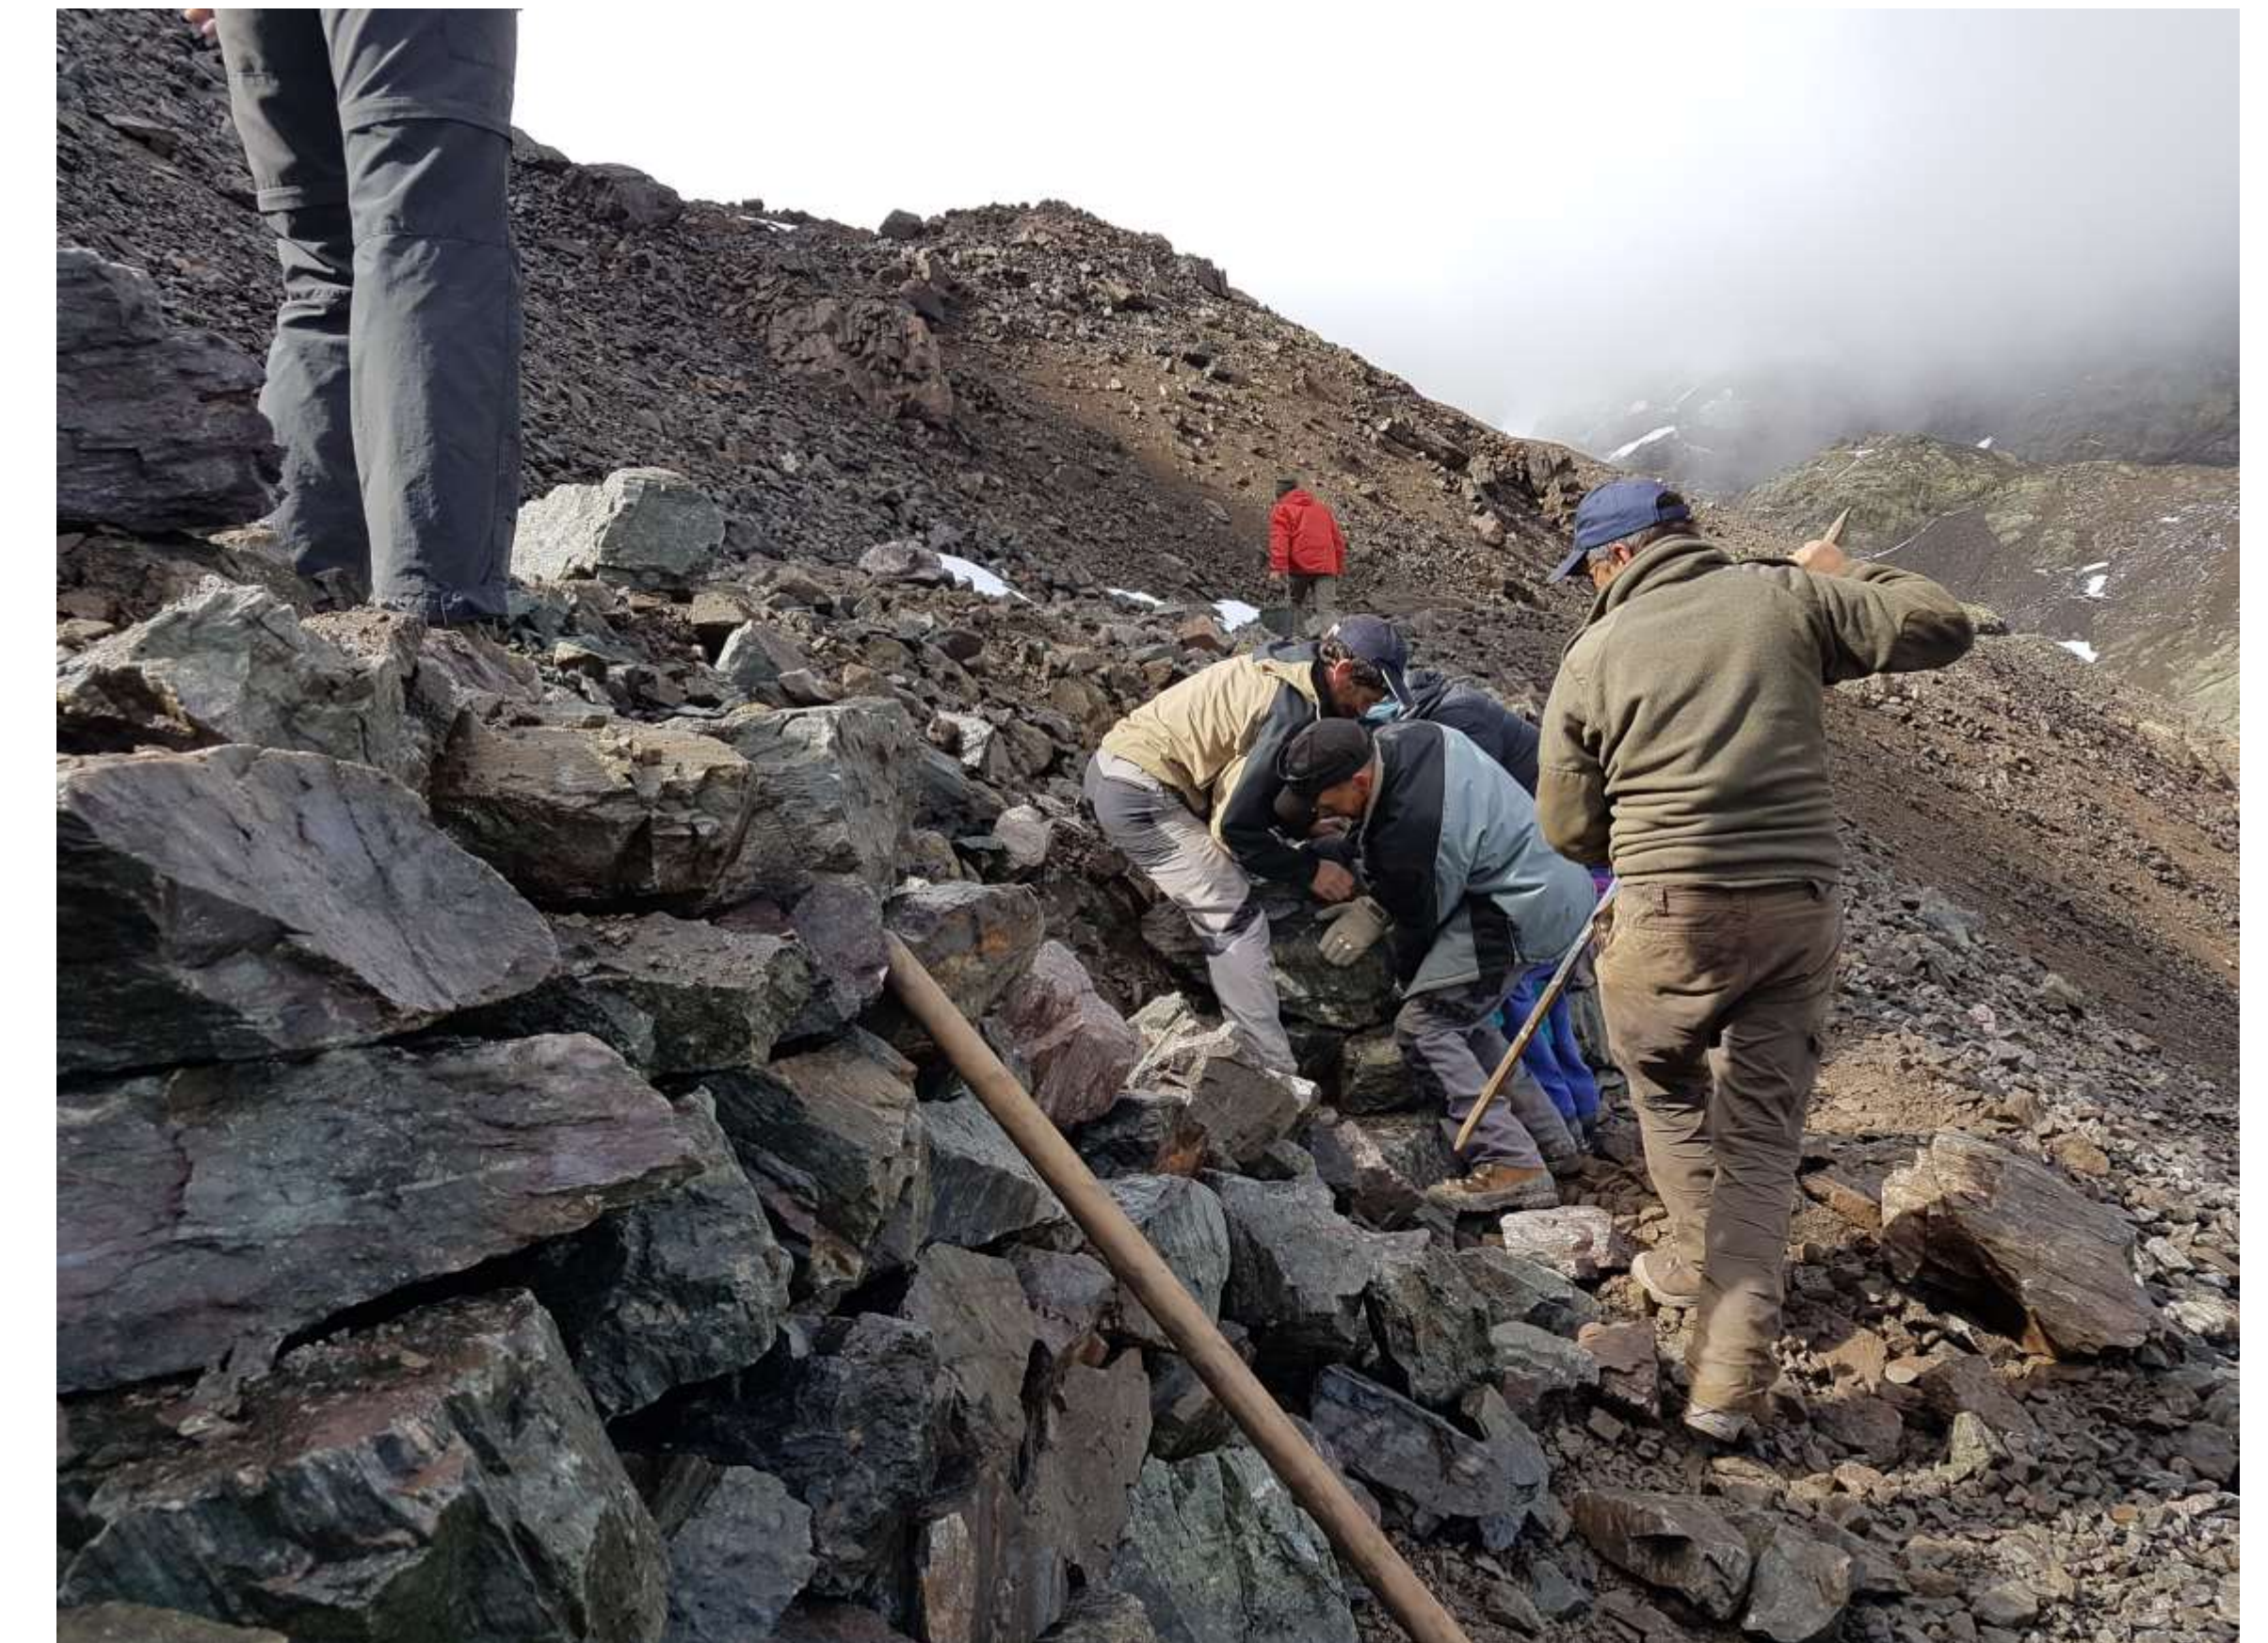
Mur de blocs en cours de montage le long du boyau, afin de maintenir une charge égale de part et d'autre de la voûte.

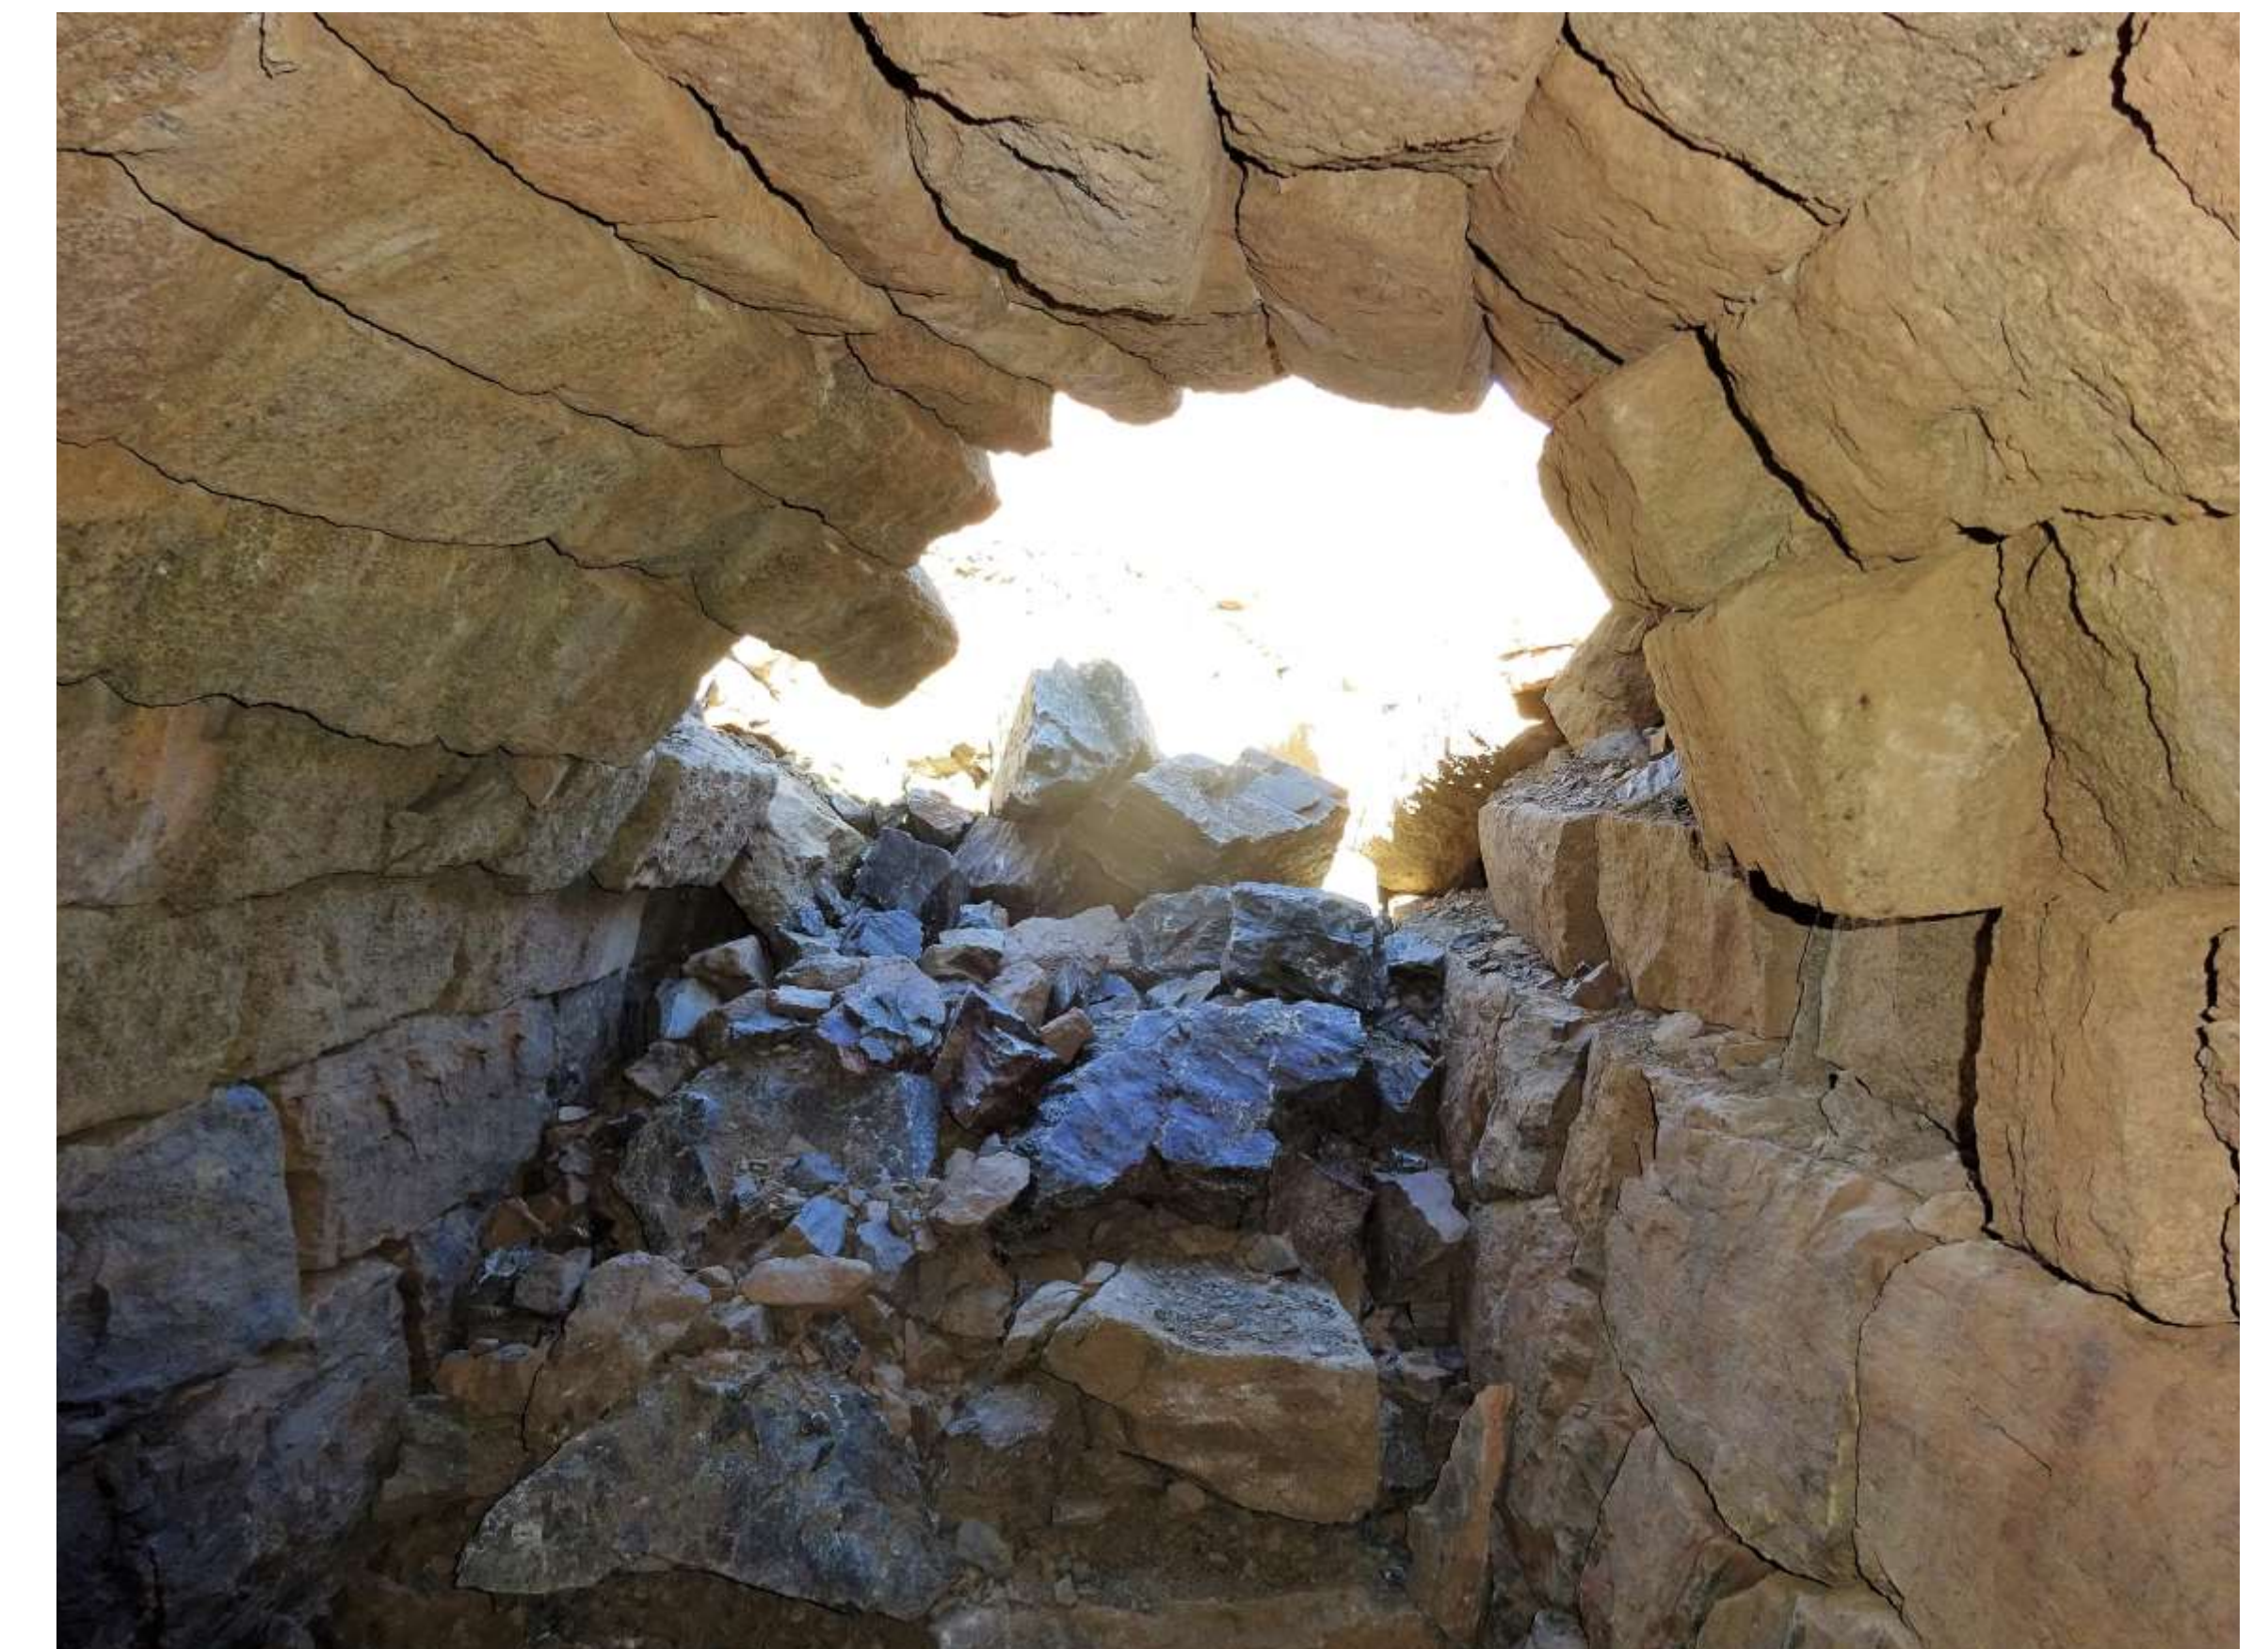
La voûte encore en place a été déformée par l'impact.
